INFORME DE AUDITORÍA INTERNA - SUG

FECHA DE LA AUDITORÍA:	12, 13, 16,17 y 23 septiembre de 2024		
TITULO AUDITORIA:	Auditoría interna protocolo autocontrol de la EAAB-ESP.		
OBJETIVOS ESPECIFICOS:	<ol style="list-style-type: none"> 1. Verificar las actividades asociadas con la implementación y desarrollo del Protocolo de Autocontrol de la EAAB-ESP, conforme a los resultados derivados de los resultados de las inspecciones realizadas por la autoridad sanitaria. 2. Verificar las acciones asociadas con el cumplimiento de los anexos uno, anexo dos, anexo tres y anexo cuatro del protocolo de autocontrol EAAB-ESP. 3. Monitorear actividades a cargo de los procesos de la EAAB-ESP que tengan responsabilidades específicas para la implementación del Protocolo de Autocontrol, conforme al esquema de líneas de defensa establecidas por MIPG y enfoque por procesos del SUG de la Empresa. 4. Revisar los aspectos técnicos y operativos mínimos (Análisis de control de las muestras de agua para consumo humano, puntos críticos del proceso de tratamiento del agua para consumo humano, certificado de competencias laborales del personal que trabaja en actividades técnicas y operativas, minuta o libro de bitá

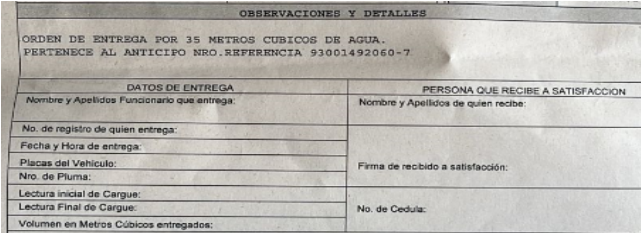
No.	Descripción	TIPO No conformidad (NC) - Oportunidad de mejora (OM)	Criterio	Proceso que afecta
1	<p>Resultado de la prueba de recorrido por los Puntos de Venta de Agua Carrotanque Guadalupe y Fontibón el día 13 de septiembre de 2024, se evidenció que las ordenes de entrega aportadas por la Dirección de Apoyo Comercial, no son debidamente diligenciados los datos relacionados como nombre de funcionario y código de registro que entrega los metros cúbicos de agua, así como tampoco se logró acreditar la firma de los clientes externos que reciben a satisfacción, para mayor especificidad se detalla a continuación lo observado:</p>

<p>Fuente: Registros documentales aportados por Dirección Apoyo Comercia</p>	NC	Anexo número uno protocolo autocontrol	Proceso Gestión Comercial
2	<p>Al verificar los controles documentales del procedimiento MPMU0601P versión número dos / Venta de agua a carrotanque, se evidenciaron inconsistencias asociadas con:</p> <ol style="list-style-type: none"> 1. Relación incompleta de los puntos autorizados para cargue de agua, ya que indica solamente como punto autorizado el punto ubicado en la avenida centenario calle 13 número 90-30 barrio Fontibón, no incluye el punto de Guadalupe u otros con los que esté operando la EAAB-ESP, adicionalmente se detectó para los días 03 y 04 de septiembre de 2024 diligenciamientos en los formatos “planilla de cargue” en formato cuya versión no está aprobada por el aplicativo mapa de procesos de la EAAB-ESP. 2. No se tiene actualizado el formato denominado “control de lecturas”, teniendo en cuenta la no incorporación de campos asociados con la relación de “hidrantes”, por lo tanto impacta la efectividad en el reporte de actividades de consolidación de datos y generación de informes en esta materia. 	NC	Anexo número uno protocolo autocontrol	Proceso Gestión Comercial

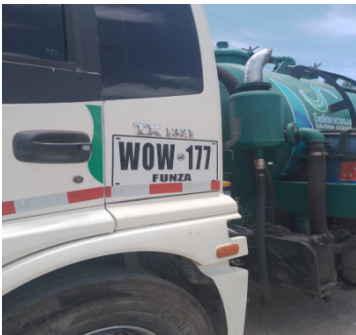
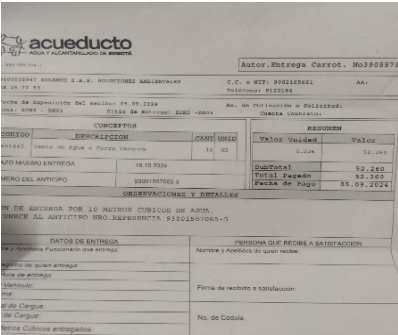
HALLAZGOS				
No.	Descripción	TIPO No conformidad (NC) - Oportunidad de mejora (OM)	Criterio	Proceso que afecta
3	<p>No se aportó evidencia objetiva que acredite los conceptos sanitarios de los carrotanques relacionados con la venta de agua a carrotanque entre la EAAB-ESP y el municipio de Soacha, en ese sentido y conforme a los resultados de la prueba de recorrido realizada el día 13 de septiembre de 2024 por el PVAC (punto de venta de agua carrotanque) Guadalupe, se identificó cargue al carrotanque de placas WOW 177 del cual no se aportó concepto sanitario, como se detalla a continuación.</p>

<p>Adicionalmente no se aportaron los conceptos sanitarios correspondientes a los carrotanques identificados con placas UFE326 y LDH118.</p>	OM	Anexo número uno protocolo autocontrol	Proceso Gestión Comercial
4	<p>Al verificar el plan metrológico de la Dirección Servicios Técnicos se evidenciaron los siguientes equipos sin el respectivo certificado que acredite su calibración: Instrumento de pesaje "balanza analítica "identificada con la serie "C251427519" cuya fecha planificada para calibración corresponde al 09 de agosto de 2024.</p>	NC	Anexo número uno protocolo autocontrol	Gestión mantenimiento, calibración, hidrometeorología y ensayo

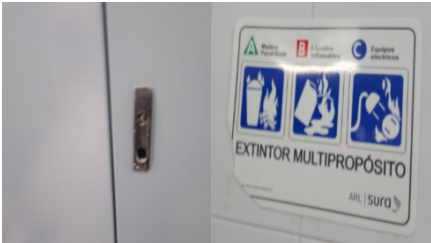
HALLAZGOS				
No.	Descripción	TIPO No conformidad (NC) - Oportunidad de mejora (OM)	Criterio	Proceso que afecta
7	Al verificar los certificados que acreditan el curso de higiene y manipulación de alimentos, se evidenciaron que los colaboradores con los siguientes registros 38003243, 37038033, 37035927, 79268003 no asistieron a los procesos formativos planificados por la Dirección Mejoramiento Calidad de Vida.	OM	Anexo número uno protocolo autocontrol	Servicio Acueducto.
8	<p>Resultado de la prueba de recorrido por el Casino del Edificio Central de Operaciones y Punto De Venta de Agua Carrotanque Guadalupe, se evidenciaron las siguientes desviaciones.</p> <p>Casino:</p> <ol style="list-style-type: none"> 1. Señalética de uso de EPP y ruta de evacuación deficiente. 2. Condiciones deficiente puerta de cuarto eléctrico.

<p>Fuente: Registro fotográfico recorrido con supervisor contrato casino.</p> <p>Punto de Venta de Agua Carrotanque Guadalupe:</p> <p>Resultado de la prueba de recorrido realizada el día 13 de septiembre de 2024, se evidenció que no se tiene asegurado la totalidad de insumos conforme a disposición interna establecida.</p>

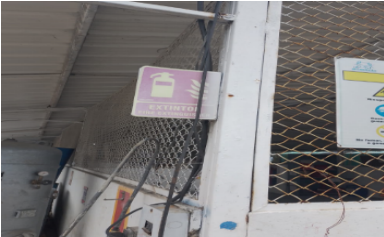
</div> <p style="text-align: center;">Fuente: Cuarto RESPEL sin extintor.</p> <div style="display: flex; justify-content: space-around;">

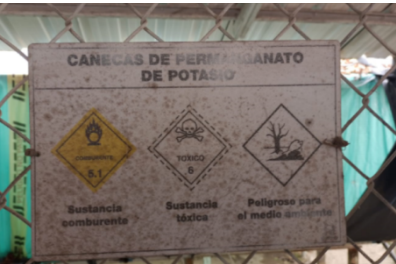
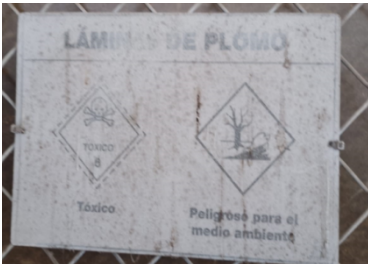
</div> <p style="text-align: center;">Fuente: Señalética deficiente detectada por prueba de recorrido PTAP TIBITOC.</p>			
<p>10</p>	<p>Al realizar la prueba de recorrido por la Planta de Tratamiento Agua Potable El Dorado, se evidenciaron las siguientes desviaciones:</p> <ol style="list-style-type: none"> Condición insegura asociada con la preparación de solución de polímero para el tratamiento de lodos, identificado en la caseta de bombas, representando un riesgo de caídas por superficie altamente deslizante, como se muestra a continuación: 	<p>NC</p>	<p>Anexo número uno protocolo autocontrol</p>	<p>Proceso Servicio Acueducto Proceso Gestión Ambiental Proceso Gestión Talento Humano</p>

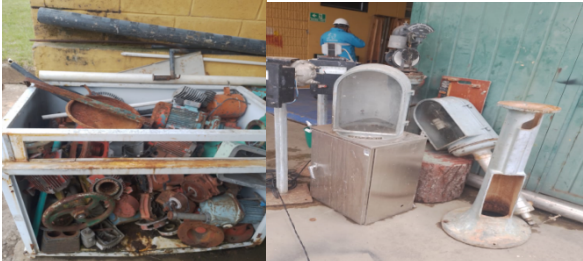
</div> <p style="text-align: center;">Fuente: Recorrido 23 septiembre 2024 caseta de bombas PTAP Dorado.</p> <p>2. Inadecuadas condiciones de almacenamiento de elementos que requieren definición para gestionar baja o traslado a otras sedes, se precisa la necesidad de evaluar los aspectos asociados con gestión de conocimiento de la EAAB-ESP con los elementos mencionados.</p> <div style="text-align: center;">

</div> <p style="text-align: center;">Fuente: Recorrido 23 septiembre 2024 PTAP El Dorado.</p> <p>3. Acumulación de llantas, y almacenamiento inadecuado de argollas retiradas de los cilindros de cloro, las cuales deben estar dispuestas en canecas o contenedores debidamente rotulados.</p> <div style="text-align: center;">

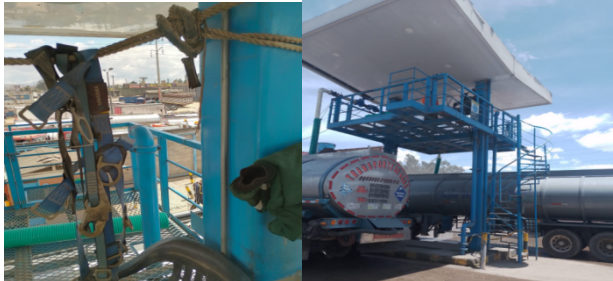
<p style="text-align: center;">Fuente: Equipos de protección contra caídas instalados en PVAC Fontibón</p> <p>Conforme a lo anteriormente evidenciado, es necesario evaluar de forma oportuna y pertinente los siguientes particulares:</p> <ol style="list-style-type: none"> 1. Tener disponible para la estructura de 5 metros de alturas asociada con la actividad “llenado de carrotanques”, el historial de registros donde se identifique marca, serial, fecha de fabricación, historial de uso, registros de inspección, registros de mantenimiento, ficha técnica, certificación del fabricante y observaciones. 2. Gestionar para los colaboradores que laboran en el punto de venta de agua carrotanque Fontibón, los certificados de formación trabajo en alturas si el análisis técnico así lo considera y determina, lo anterior teniendo en cuenta lo establecido por el manual específico de funciones y de competencias laborales asociado con el empleo “Auxiliar administrativo Nivel 32 de la Dirección Apoyo Comercial”, el cual relaciona los códigos 32057, 32058, 32059, 32060, 32062, 32063, 32064, 32075 de la Resolución interna 293 de 2019, la cual establece en su función número cinco (...) <i>Realizar operativamente el proceso comercial de venta de agua carrotanque y otros servicios, con el objetivo de atender las necesidades de los ciudadanos(...)</i>.
