INFORME DE AUDITORÍA INTERNA - SUG

FECHA DE LA AUDITORÍA:	12, 13, 14, 17, 18, 19, 25, 26 y 27 de julio de 2023		
TÍTULO AUDITORIA:	Auditoría Interna Gestión Contractual Proceso Servicio Acueducto.		
OBJETIVOS ESPECIFICOS:	<ol style="list-style-type: none">1. Verificar la Gestión Contractual del Proceso Servicio Acueducto.2. Detectar oportunidades de mejora que agreguen valor a las actividades de implementación, mantenimiento y mejora del Sistema Único de Gestión (SUG) de la EAAB-ESP.		
ALCANCE DE LA AUDITORÍA:	La auditoría está planeada para la revisión de la gestión contractual de las áreas que integran el proceso MPMA – Servicio Acueducto, los documentos asociados y disponibles en los diferentes sistemas de información, perfil de riesgos del proceso, revisión de controles e indicadores, requisitos legales, manual de supervisión e interventoría aplicable a los contratos mediante los cuales opera el proceso y otros requisitos establecidos en la operación, planificación e implementación de la norma NTC ISO 9001:2015, acorde al plan de auditoría del año 2023.

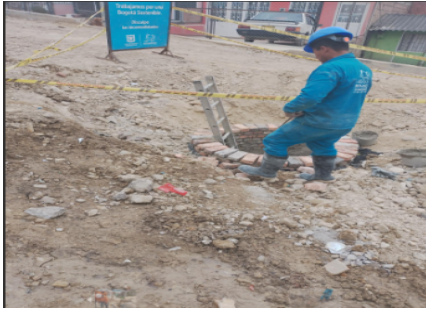
En virtud de lo anterior se incumple literal “d”, artículo 61 de la Resolución 4272 de 2021, NS 141 de la EAAB-ESP y de forma conexas el Literal “c”. Numeral 8.4.2 de la NTC ISO 9001:2015 el cual solicita considerar el impacto potencial en la capacidad de cumplir regularmente los requisitos del cliente, legales y reglamentarios aplicables.			
7	<p>Resultado de la prueba de recorrido realizado con la interventoría 1-15-35100-0103-2020, se evidenció en el frente de trabajo “<i>sector busetas Carrera 34 A Este Con Calle 33</i>”, permiso de trabajo alturas para colaborador identificado con cedula de ciudadanía número 96342713, el cual no tiene vigente el nivel de formación requerido para laborar en esta tarea crítica, adicionalmente el sistema de acceso “<i>escalera</i>” utilizado por el colaborador no está debidamente certificado, lo anteriormente indicado se evidencia en el siguiente registro fotográfico:</p>

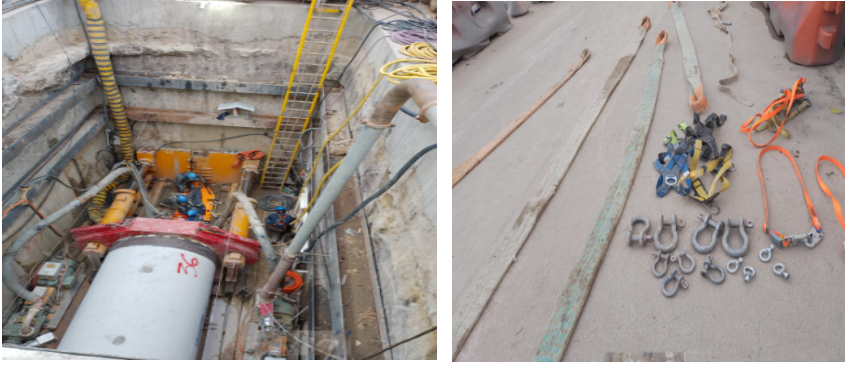
18	<p>Al realizar las inspecciones por el frente de obra y verificaciones documentales con la coordinadora SST y Director del contrato 1-15-25400-1298-2019, en relación con implementación de controles asociados con la ejecución de trabajos en alturas por parte del contratista de obra CONSORCIO ALIANZA 744, actividad clasificada como crítica por parte de la EAAB-ESP, se evidenciaron las siguientes desviaciones:</p> <p>1. Los siguientes colaboradores del CONSORCIO ALIANZA 744 no cuentan con formación relacionada con trabajo seguro en alturas:</p> <table border="1" data-bbox="235 556 1078 787"> <thead> <tr> <th>CARGO</th> <th>NUMERO DE IDENTIFICACIÓN</th> </tr> </thead> <tbody> <tr> <td>AYUDANTE DE POZO DE TUNEL</td> <td>1065127028</td> </tr> <tr> <td>AYUDANTE DE POZO DE TUNEL</td> <td>1193387051</td> </tr> <tr> <td>INSPECTOR DE HINCADO</td> <td>1023004303</td> </tr> <tr> <td>OPERADOR DE EQUIPOS MENORES</td> <td>79687345</td> </tr> <tr> <td>AYUDANTE DE POZO DE TUNEL</td> <td>1105786366</td> </tr> <tr> <td>OPERADOR DE EQUIPOS MOVILES</td> <td>1073236901</td> </tr> <tr> <td>AYUDANTE DE POZO DE TUNEL</td> <td>1050959361</td> </tr> <tr> <td>OFICIAL TIPO I</td> <td>93206569</td> </tr> </tbody> </table> <p>2. Resultado de la prueba de recorrido se detectó equipos sin el respectivo certificado de inspección anual conforme al marco legal vigente, como a continuación se detalla:</p> <table border="1" data-bbox="235 970 1078 1297"> <thead> <tr> <th>ACCESORIO/ELEMENTO/EQUIPO</th> <th>CUENTA CON CERTIFICADO INSPECCIÓN ANUAL</th> </tr> </thead> <tbody> <tr> <td>CINCO(5) ESLINGAS PARA IZAJE DE CARGA</td> <td>NO</td> </tr> <tr> <td>CUATRO (4) GRILLETES IZAJE CAPACIDAD DE 12 TONELADAS.</td> <td>NO</td> </tr> <tr> <td>CUATRO(4) GRILLETES CAPACIDAD 5 TONELADAS</td> <td>NO</td> </tr> <tr> <td>CINCO (5) ACCESORIOS DE CAPACIDAD 0.7 TONELADAS</td> <td>NO</td> </tr> <tr> <td>ESCALERA TIPO TIJERA CINCO PELDAÑOS</td> <td>NO</td> </tr> <tr> <td>ESCALERA EXTENSIÓN SEIS METROS</td> <td>NO</td> </tr> </tbody> </table> <p>3. La interventoría no tiene asegurado la implementación de controles, asociados con el plan de rescate en alturas identificado con la referencia "744-GS5.4-PL-01" aportado por el contratista de obra, en ese sentido y resultado de la prueba practicada se evidenció la no alineación del documento versus la práctica operacional ejecutada, en la cual no fue posible efectuar el rescate después de 54 minutos de activación de este plan por los trabajadores.</p>	CARGO	NUMERO DE IDENTIFICACIÓN	AYUDANTE DE POZO DE TUNEL	1065127028	AYUDANTE DE POZO DE TUNEL	1193387051	INSPECTOR DE HINCADO	1023004303	OPERADOR DE EQUIPOS MENORES	79687345	AYUDANTE DE POZO DE TUNEL	1105786366	OPERADOR DE EQUIPOS MOVILES	1073236901	AYUDANTE DE POZO DE TUNEL	1050959361	OFICIAL TIPO I	93206569	ACCESORIO/ELEMENTO/EQUIPO	CUENTA CON CERTIFICADO INSPECCIÓN ANUAL	CINCO(5) ESLINGAS PARA IZAJE DE CARGA	NO	CUATRO (4) GRILLETES IZAJE CAPACIDAD DE 12 TONELADAS.	NO	CUATRO(4) GRILLETES CAPACIDAD 5 TONELADAS	NO	CINCO (5) ACCESORIOS DE CAPACIDAD 0.7 TONELADAS	NO	ESCALERA TIPO TIJERA CINCO PELDAÑOS	NO	ESCALERA EXTENSIÓN SEIS METROS	NO	NC	NTC ISO 9001:2015 Literal "c" Numeral 8.4.2	Proceso MPFB - Gestión Contractual

<p data-bbox="233 583 1084 737">En virtud de lo anterior se incumple literal “d”, literal “i” artículo 61 de la Resolución 4272 de 2021, NS 141 de la EAAB-ESP y de forma conexas el Literal “c”. Numeral 8.4.2 de la NTC ISO 9001:2015 el cual solicita considerar el impacto potencial en la capacidad de cumplir regularmente los requisitos del cliente, legales y reglamentarios aplicables.</p>			
19	<p data-bbox="233 816 1084 1058">El Director del contrato 1-15-25400-1298-2019, no aportó evidencia objetiva que acredite la gestión relacionada por el contratista de obra asociado con horas extras ante el Ministerio De Trabajo, por ende, se incumple literal “n” del requisito 4.2 de la NS 141 de la EAAB-ESP y de forma conexas el Literal “c”. Numeral 8.4.2 de la NTC ISO 9001:2015 el cual solicita considerar el impacto potencial en la capacidad de cumplir regularmente los requisitos del cliente, legales y reglamentarios aplicables.</p>	NC	<p data-bbox="1229 758 1365 905">NTC ISO 9001:2015 Literal “c” Numeral 8.4.2</p> <p data-bbox="1229 936 1365 1031">NS 141 Requisito 4.2</p>	<p data-bbox="1382 877 1524 995">Proceso MPFB - Gestión Contractual</p>

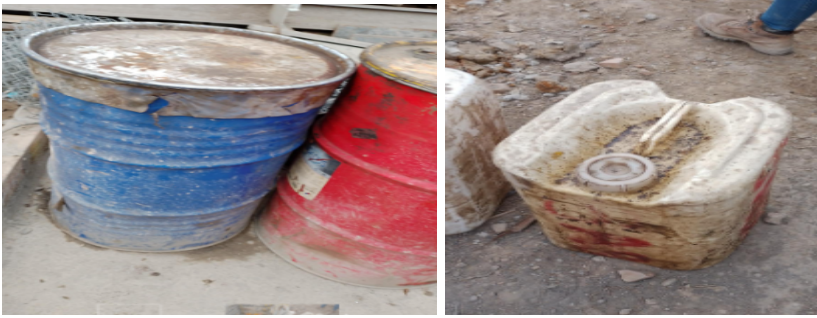
20	<p data-bbox="233 1125 1084 1394">El Director y Coordinadora SST del contrato 1-15-25400-1298-2019, no aportó evidencia objetiva que acredite el inventario de sustancias químicas con el que ejecuta operaciones el contratista de obra ya que el registro aportado correspondió a información de tipo no controlada, en ese sentido y resultado de la prueba de recorrido por el frente de obra, se detectaron sustancias y productos químicos sin la debida rotulación y etiquetado conforme a los lineamientos y requisitos del sistema globalmente armonizado, para efectos de especificación se relaciona capturas fotográficas:</p>

<p data-bbox="233 1776 1084 1858">En virtud de lo anterior se incumple numeral 21.2 y 21.5 del artículo 21 Resolución 773 de 2021 ministerio de trabajo , y de forma conexas el literal “m” del requisito 4.2.1 de la NS 176 de la EAAB-ESP.</p>	NC	<p data-bbox="1229 1419 1365 1566">Resolución 773 de 2021. Numeral 21.2</p>	<p data-bbox="1382 1436 1524 1554">Proceso MPFB - Gestión Contractual</p>
