**PONTIFICIA UNIVERSIDAD JAVERIANA  
EMPRESA DE ACUEDUCTO Y ALCANTARILLADO DE BOGOTÁ**

**PLAN DE MANEJO AMBIENTAL DEL HUMEDAL DE TECHO**

**Bogotá, Marzo de 2007**

**Ajustes Julio de 2009**

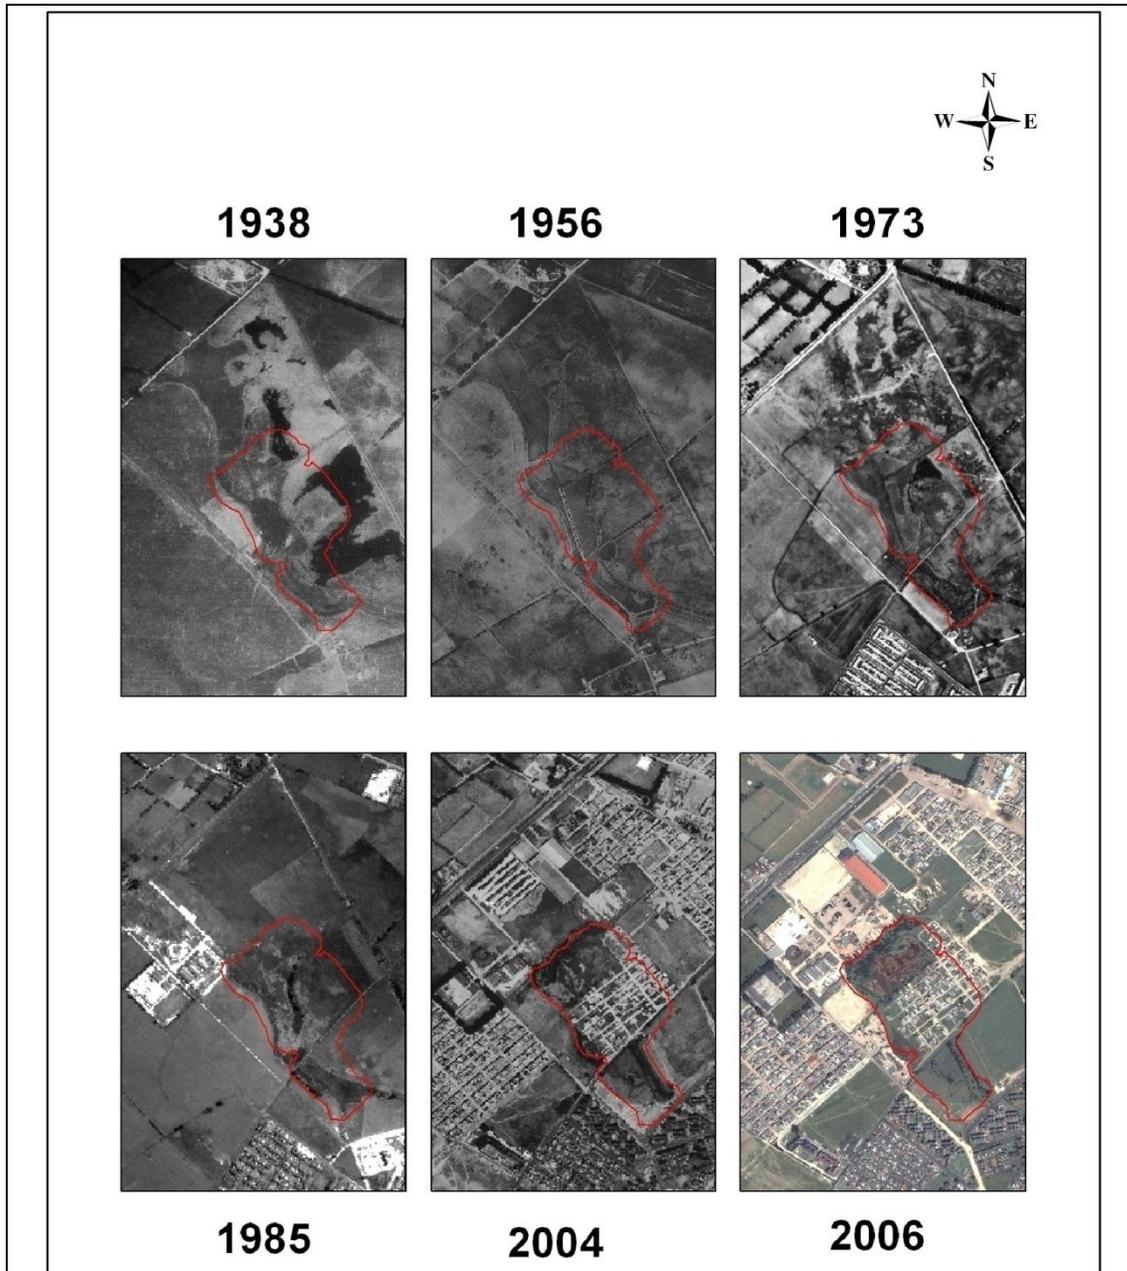
Para el año de 1938, el área de humedal se extiende hasta la actual avenida Ciudad de Cali y el uso predominante en el área colindante es potreros, como puede observarse en la Figura 2. En 1956 se observa la aparición de nuevos canales y cambios notables en las texturas de las coberturas.

**Figura 2. Cambios en el Humedal 1938-2006 (Fotografías aéreas blanco y negro, fuente IGAG).**

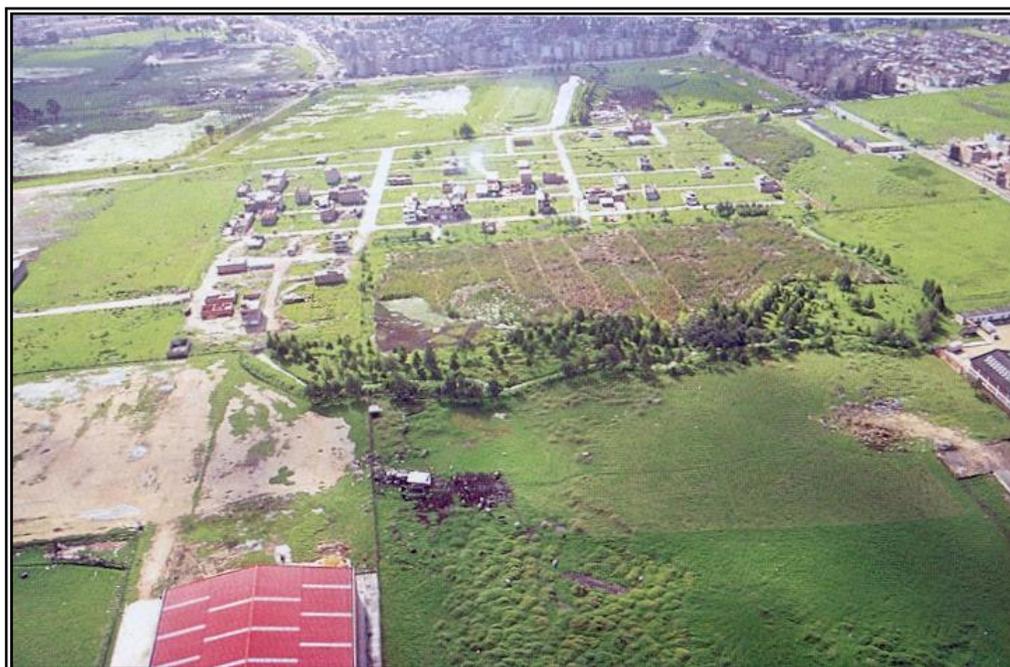
**Figura 7. Panorámica del Humedal de Techo 2000**

La Figura 7, muestra el grado de transformación alcanzado en ese momento, en la cual puede observarse, además de las construcciones, áreas inundadas (arriba a la izquierda) en el sector sur oriental que no se registran en las fotografías aéreas de años anteriores.

Para el año 2000, en los 67 predios legalizados existen 25 construcciones y en los 399 que están dentro del área legal del humedal, existen 53 viviendas y 14 construcciones iniciadas con bases y algunas estructuras.

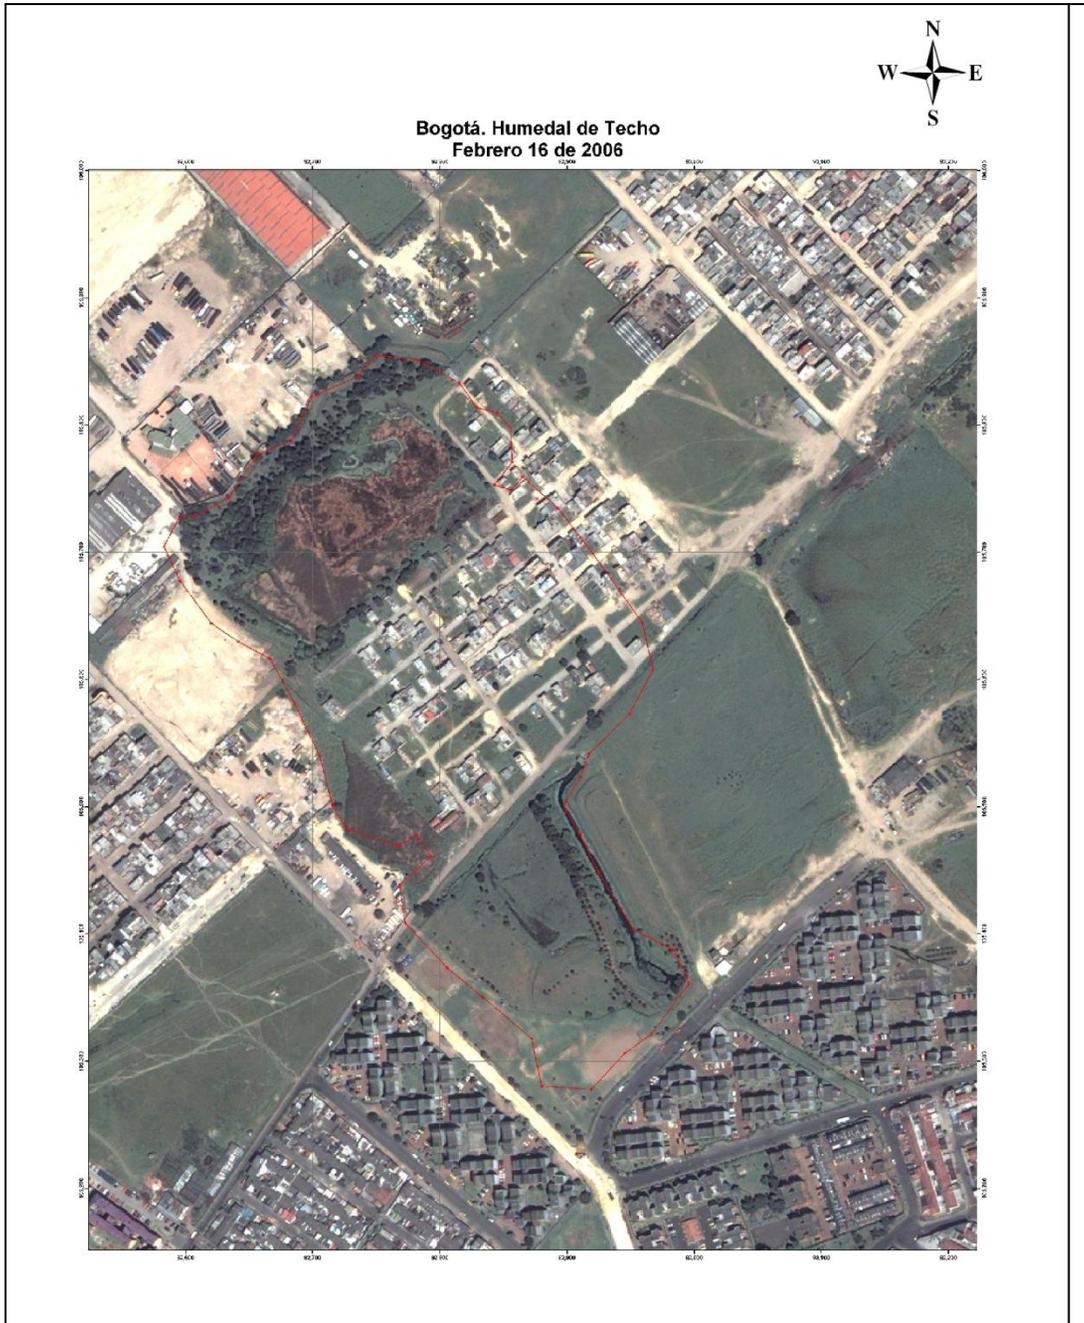
**Figura 8. Aspecto del Humedal de Techo, Ortofoto Fuente EAAB 2007.**

La Figura 8 muestra el humedal en febrero de 2006, en la cual se puede observar el incremento en el número de construcciones realizadas en los últimos años. A partir de esta imagen, pueden identificarse aproximadamente 100 construcciones, con lo cual puede concluirse que su número se ha duplicado en los últimos cinco años.

Durante los meses transcurridos desde febrero hasta julio de 2006, se han identificado por lo menos 3 construcciones nuevas terminadas y al menos otras siete iniciadas.

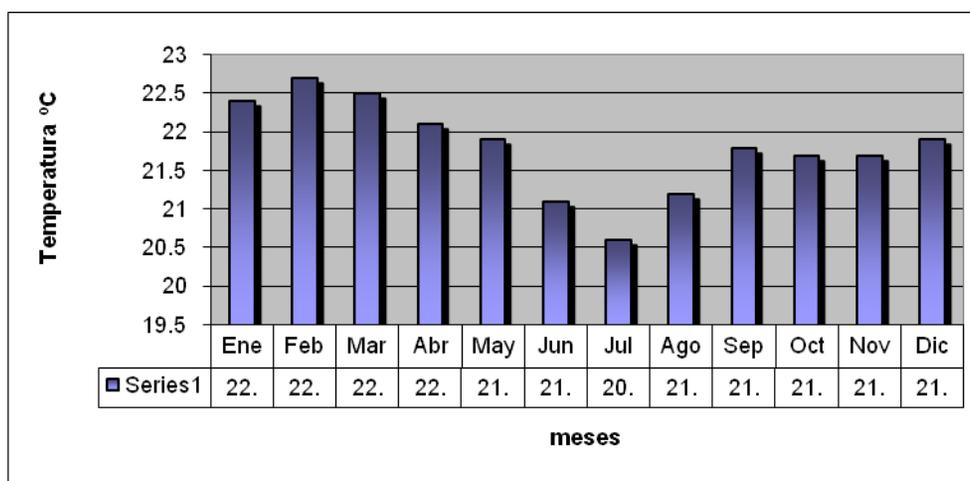
La temperatura media anual registrada en la estación Aeropuerto El Dorado es de 21.8 °C, uniforme en la zona, así como las variaciones durante el transcurso del año. La diferencia entre el mes más frío y el mes más caliente es de 2 °C, siendo los meses de junio a agosto los más fríos y de enero a marzo los más calurosos (Figura 9. Temperatura promedio mensual).

Figura 9. Temperatura promedio mensual

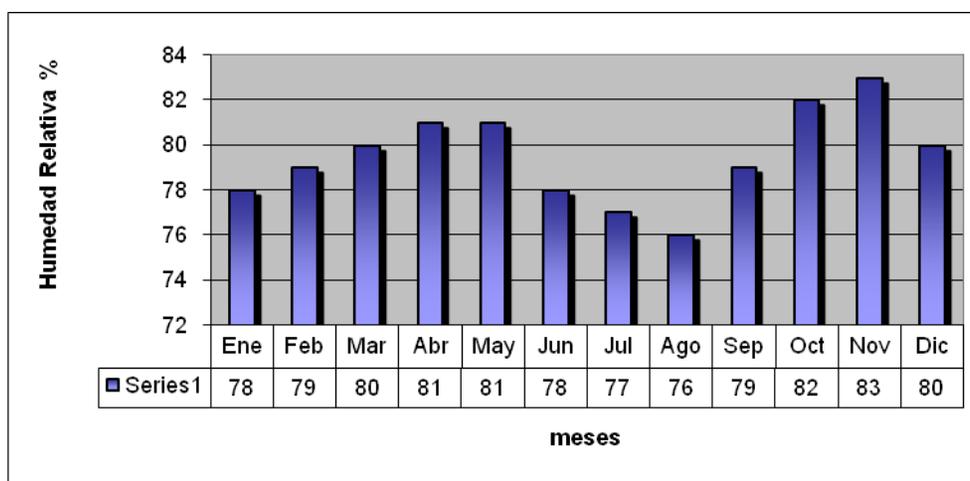
La humedad relativa media anual registrada en la estación Aeropuerto El Dorado es del 79 %, alcanzando un valor máximo del 83 % en el mes de noviembre, y un valor mínimo del 76 % en el mes de agosto (Figura 10).

Figura 10. Humedad relativa promedio mensual

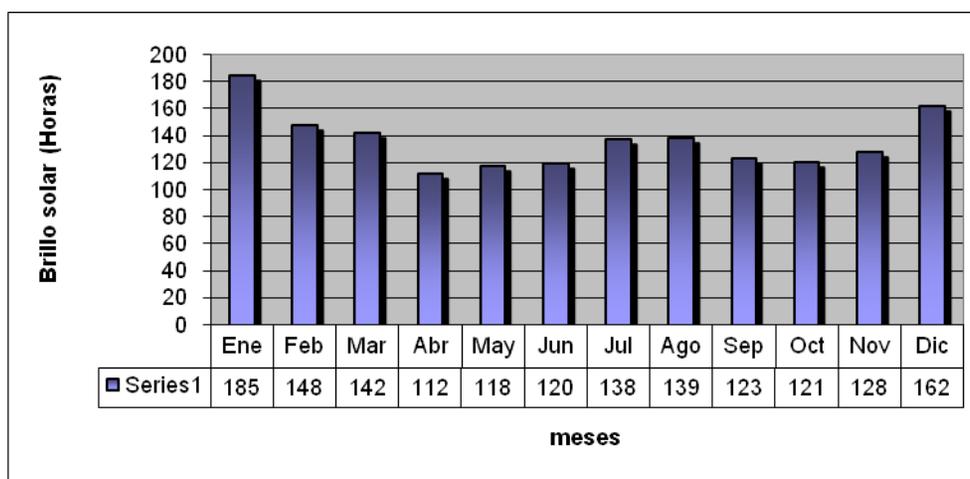
El mes de enero en la estación Aeropuerto El Dorado, presenta un valor de 185 horas-mes, correspondiendo al registro promedio mensual más alto del año, y el promedio mensual más bajo se presenta en los meses de abril y mayo con valores entre 112 y 118 horas-mes. Estos valores se generan por alta nubosidad característica de esta época del año, donde se han registrado históricamente, altas precipitaciones (Figura 11).

Figura 11. Brillo solar promedio mensual

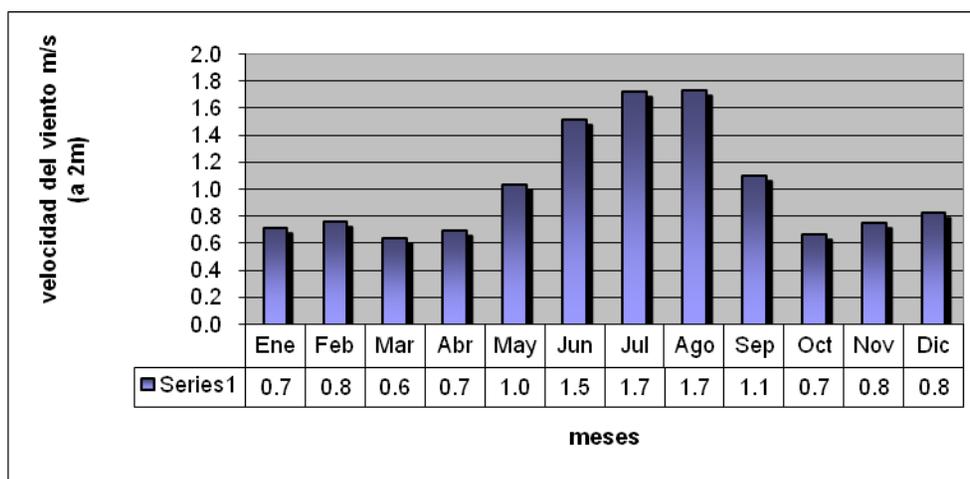
Los vientos predominantes en la zona de estudio corresponden a los Alisios del Noreste, que presentan una frecuencia del 22,8 %, ejerciendo así una influencia en el clima local durante gran parte del año (Figura 12).

Figura 12. Velocidad del viento promedio mensual a 2m de altura

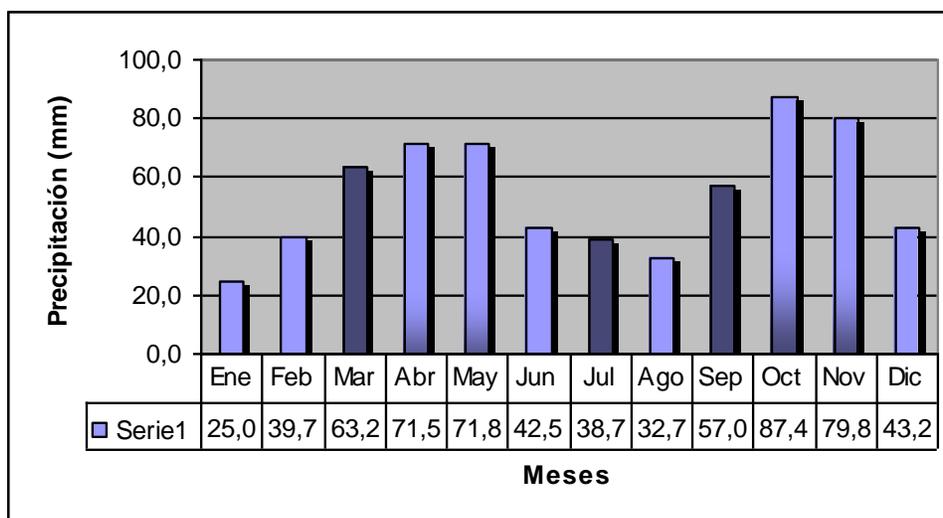
A nivel mensual la distribución de la precipitación es de tipo bimodal con dos (2) períodos húmedos, alternados con dos (2) períodos secos. Estos últimos se presentan durante los meses de diciembre a febrero, en el primer semestre y de junio a agosto, en el segundo. Las mayores precipitaciones ocurren entre los meses de marzo y mayo, en el primer semestre, y de septiembre a noviembre en el segundo; el mes más lluvioso es octubre, mientras que el más seco es enero. Durante el invierno se precipita cerca del 60 % del total anual.

**Figura 13.** Distribución temporal de la precipitación media mensual

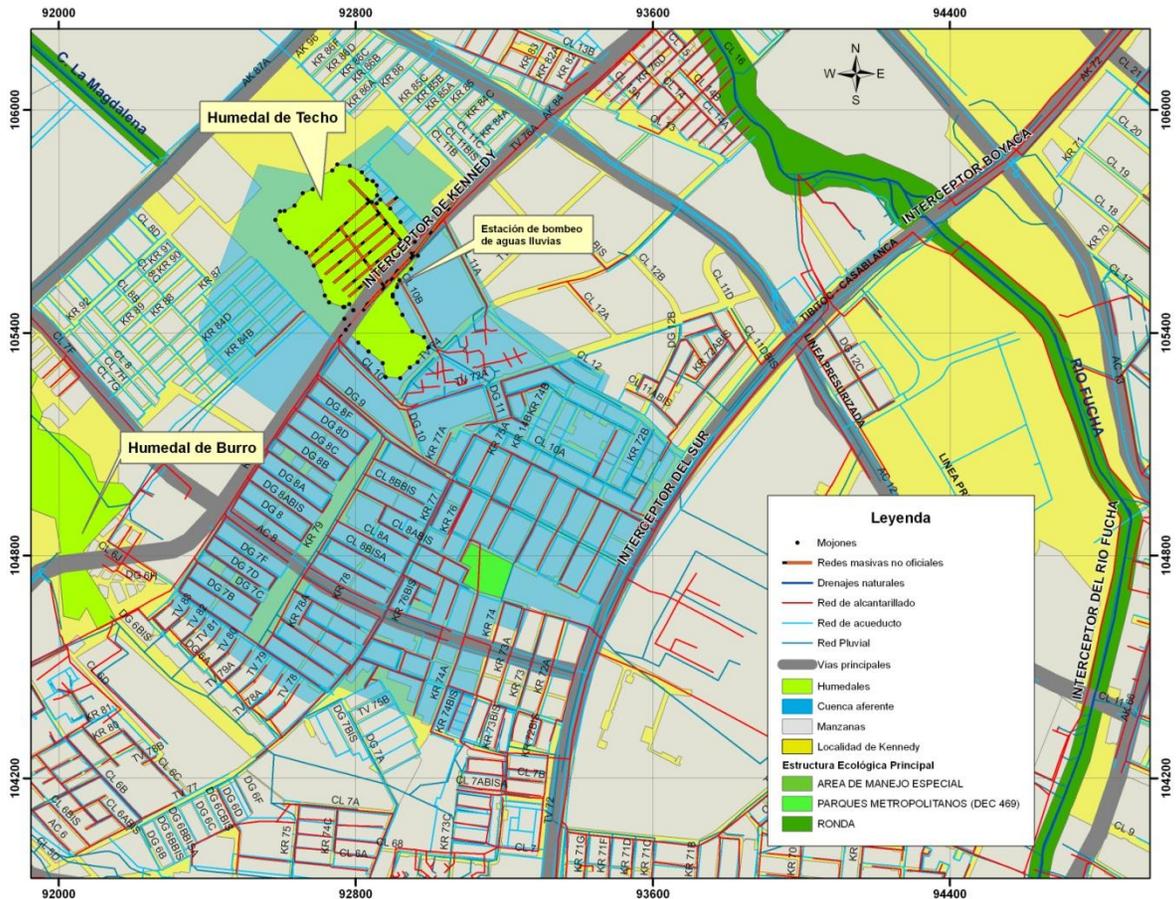
En la Figura 14 se muestra la cuenca aferente del humedal de Techo con la hidrografía asociada y la infraestructura de servicios de acueducto y alcantarillado existentes.

Figura 14 Hidrografía Humedal Techo e infraestructura de acueducto y alcantarillado. (Mapa temático EAAB, ESP, 2009).

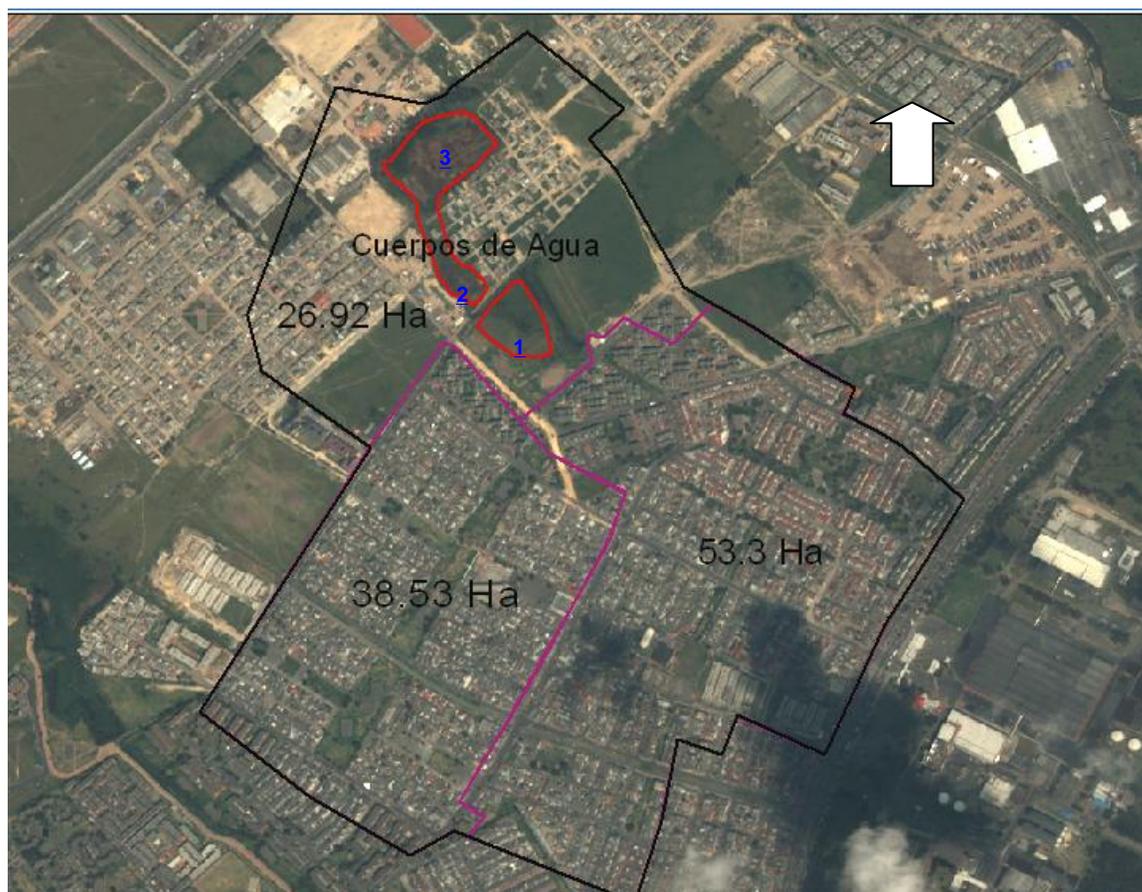
**Figura 15. Subcuencas del Humedal de Techo. Ortofoto, Fuente EAAB 2007**

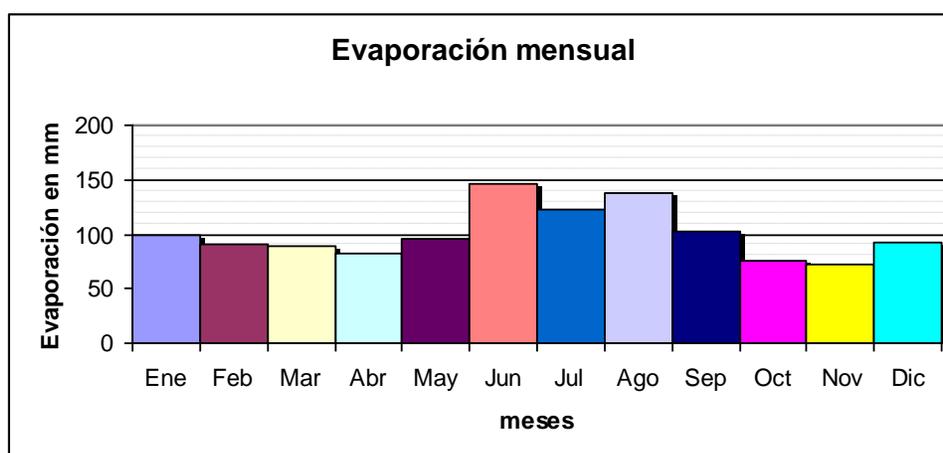
**Figura 16. Evaporación media mensual (Análisis PUJ-Datos Estación Aeropuerto ELDORADO-IDEAM)**

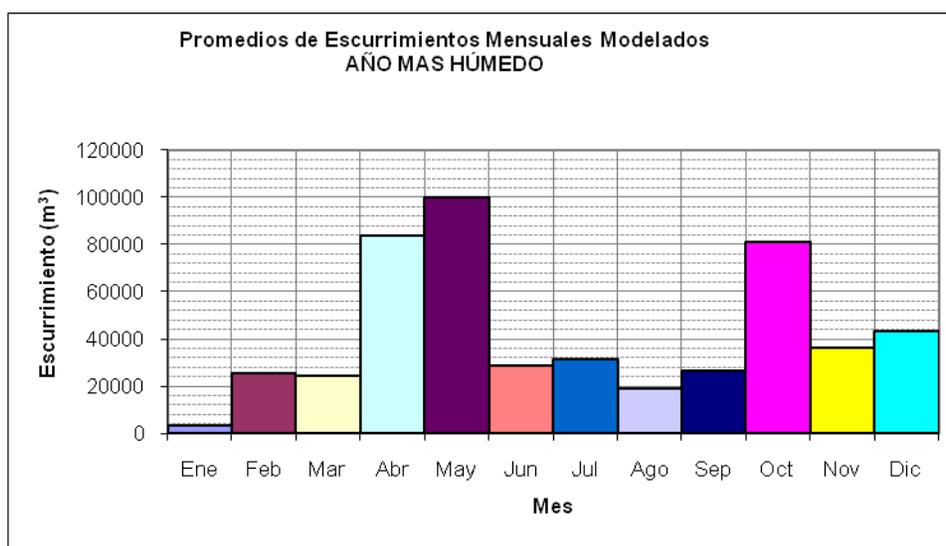
**Figura 17. Esgurrimientos mensuales modelados año más húmedo(Fuente EAAB Estaciones Fontibón y Techo)**

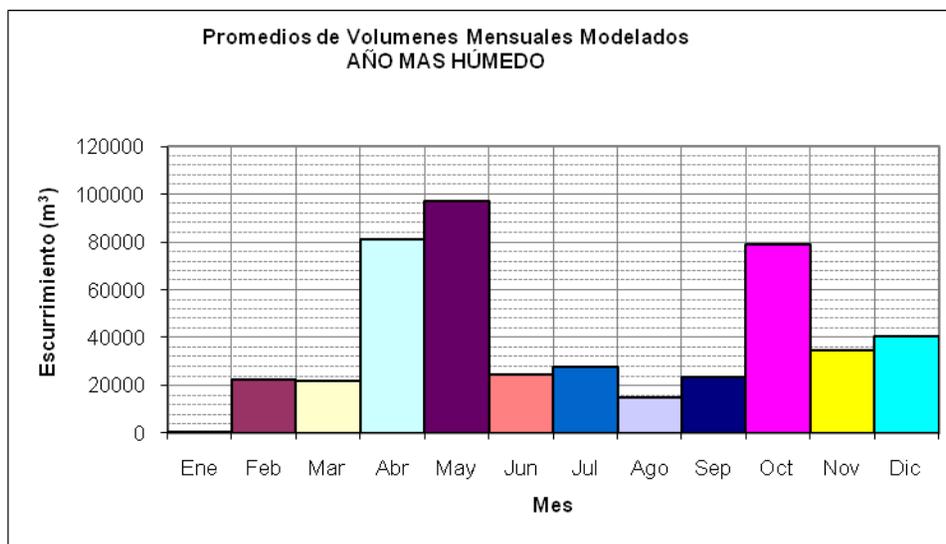
Figura 18. Volúmenes de almacenamiento para el año más húmedo(Fuente EAAB Estaciones Fontibón y Techo)

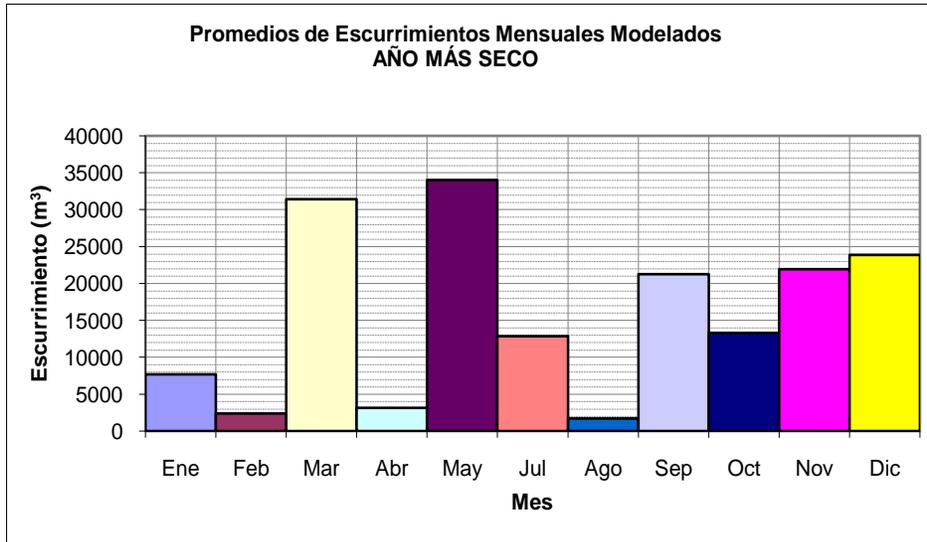
Figura 19. Ecurrimientos mensuales modelados año más seco(Fuente EAAB Estaciones Fontibón y Techo)

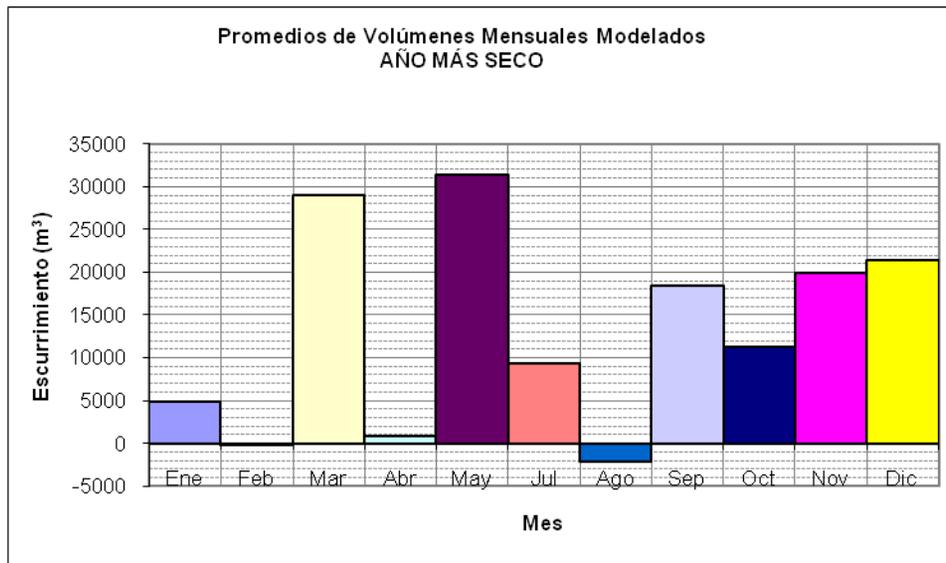
Figura 20. Volúmenes de almacenamiento para el año más seco(Fuente EAAB Estaciones Fontibón y Techo)

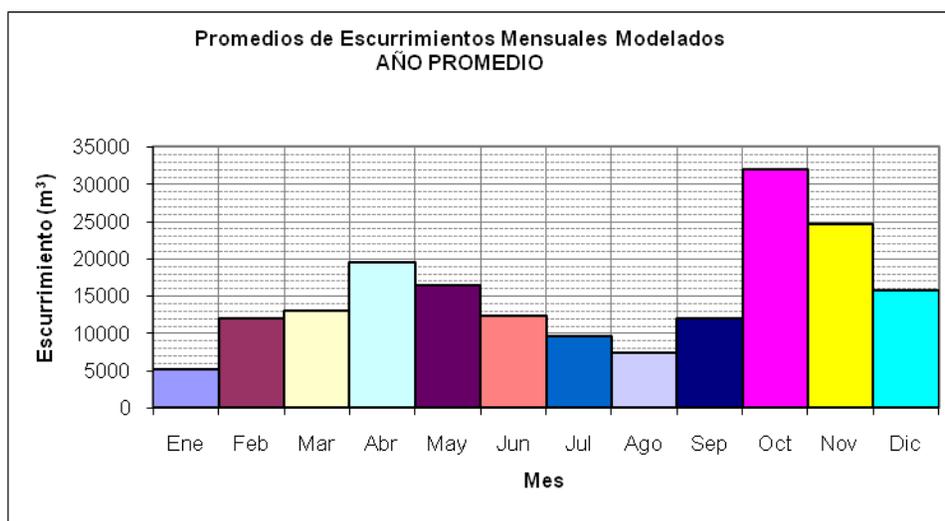
**Figura 21. Escurrecimientos mensuales modelados año PROMEDIO(Fuente EAAB Estaciones Fontibón y Techo)**

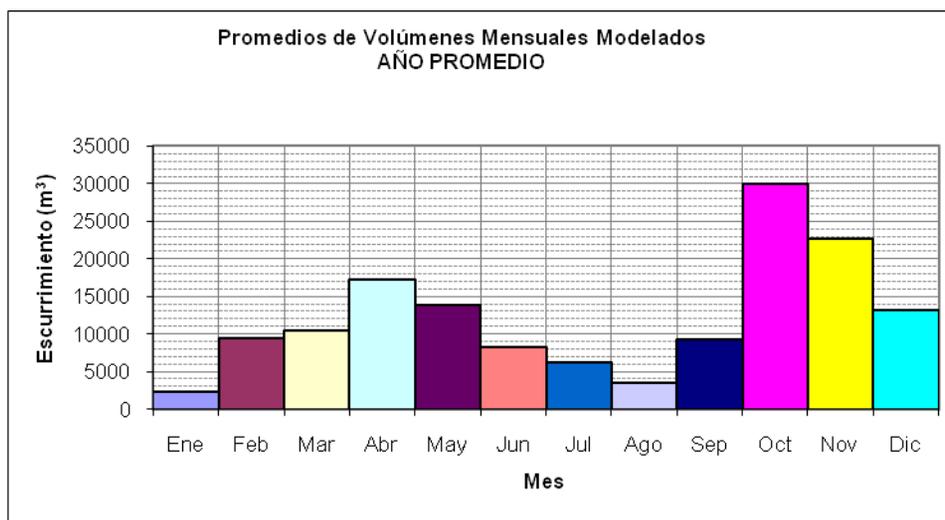
**Figura 22. Volúmenes de almacenamiento para el año PROMEDIO(Fuente EAAB Estaciones Fontibón y Techo)**

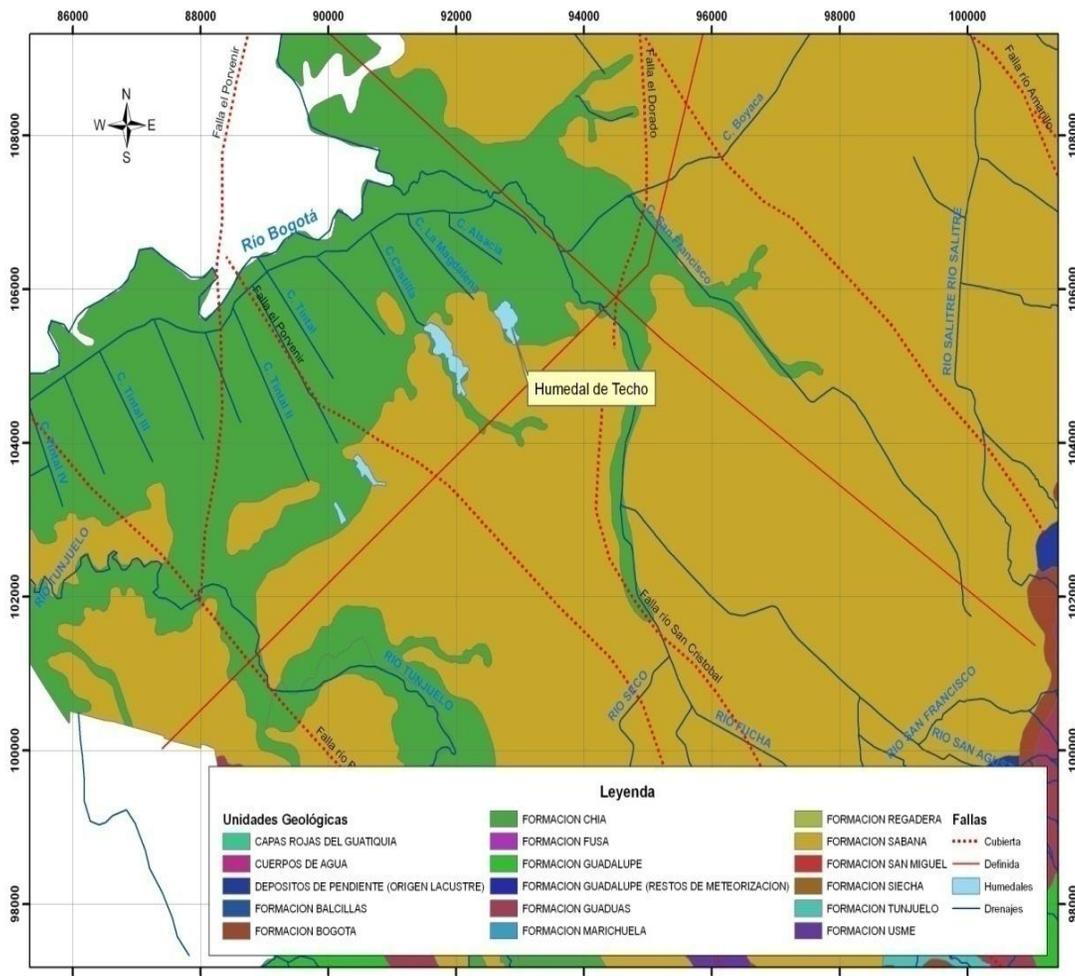
Con base en la información geológica, se hizo una caracterización de las formaciones geológicas existentes a nivel regional, desde el punto de vista de su capacidad para almacenar y permitir el flujo de agua subterránea, con el fin de identificar la presencia de acuíferos y diferenciarlos de las rocas impermeables, la cual se describe a continuación. En el mapa geológico (Figura 23) se puede observar la presencia y distribución de las principales unidades geológicas presentes en el área de influencia de los humedales.

**Figura 23. Mapa geológico del humedal de Techo y sus alrededores, Fuente EAAB 2007**

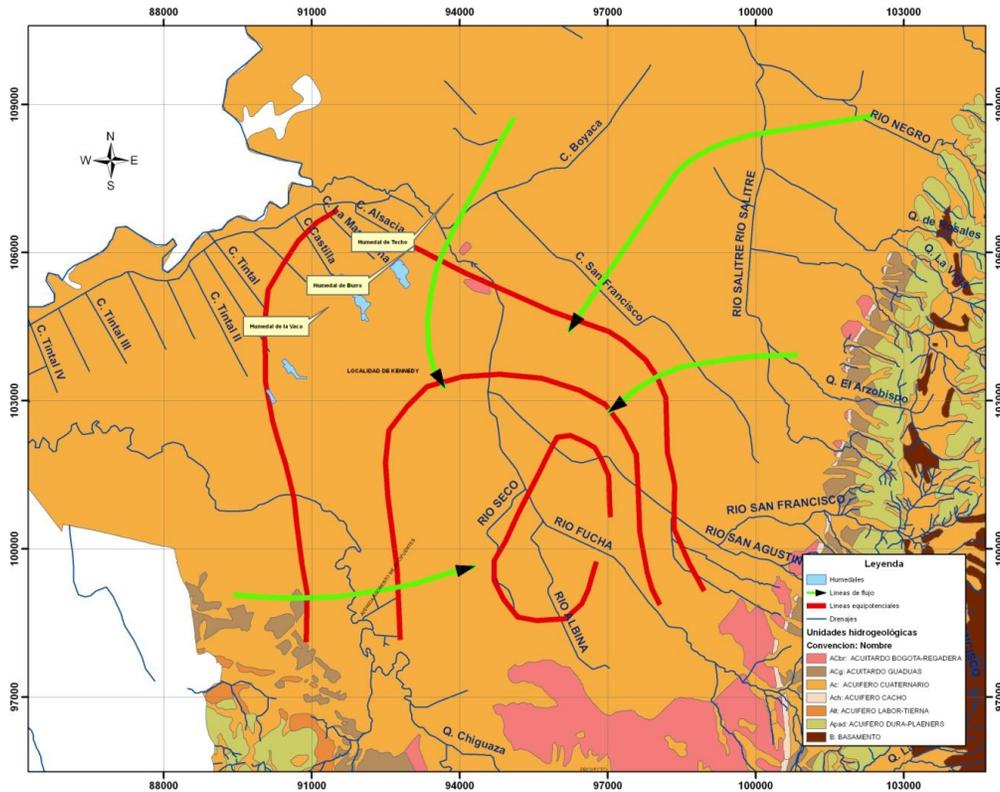
A partir del mapa geológico de Ingeominas (2000), se elaboró el Mapa Hidrogeológico del humedal de Techo y sus alrededores (Figura 24), cuyas características generales se explican a continuación.

Figura 24. Mapa hidrogeológico del Humedal de Techo y sus alrededores. Adaptado del Mapa Geológico de la Sabana de Bogotá (Ingeominas 2000).

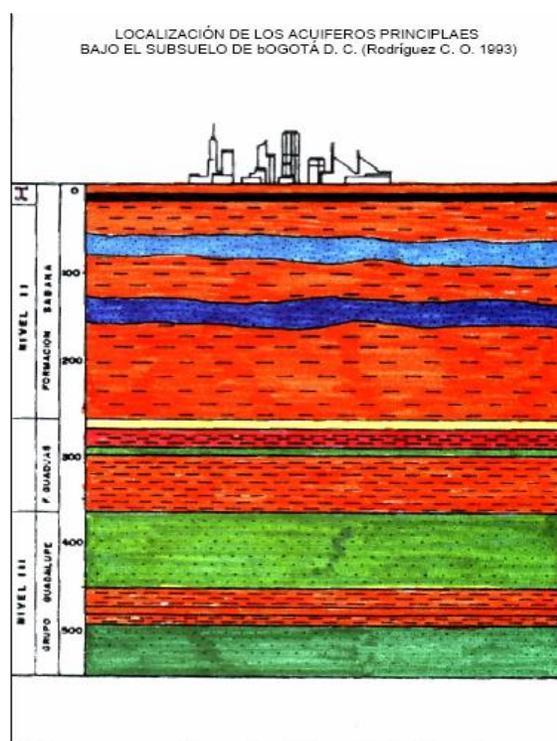
El tercer nivel está conformado por la parte superior del Grupo Guadalupe, en sus niveles de areniscas, alcanzando un espesor aproximado de varios centenares de metros. Desde el punto de vista hidrogeológico y teniendo en cuenta su litología, tamaño y forma de granos, puede considerarse este nivel como el mejor acuífero de la Sabana, ya que se han perforado pozos que han producido caudales del orden de 70 lit/seg, pero podrían producir un mayor caudal. En la parte plana del Distrito Capital, esta unidad se halla generalmente a profundidades superiores a los 500 metros.

Figura 25. Modelo hidrogeológico del subsuelo bajo los humedales. Fuente (Rodríguez, 1993)

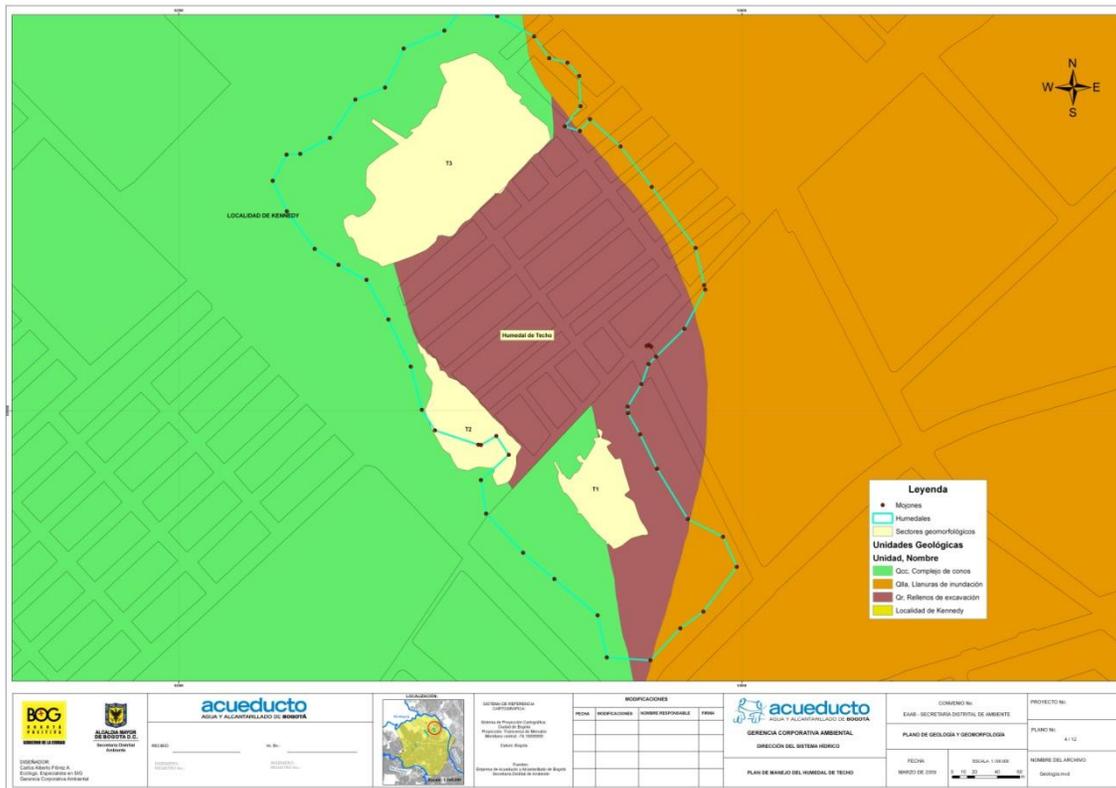
La zonificación geotécnica presenta dos sectores generales, en los cuales los suelos encontrados poseen propiedades físicas y mecánicas diferentes, los que se definen como sectores de relleno antrópicos y zonas de humedal Figura 26

Figura 26. Geología y Geomorfología del área de influencia del humedal TECHO (Adaptado de Proambiente Ltda 2001).

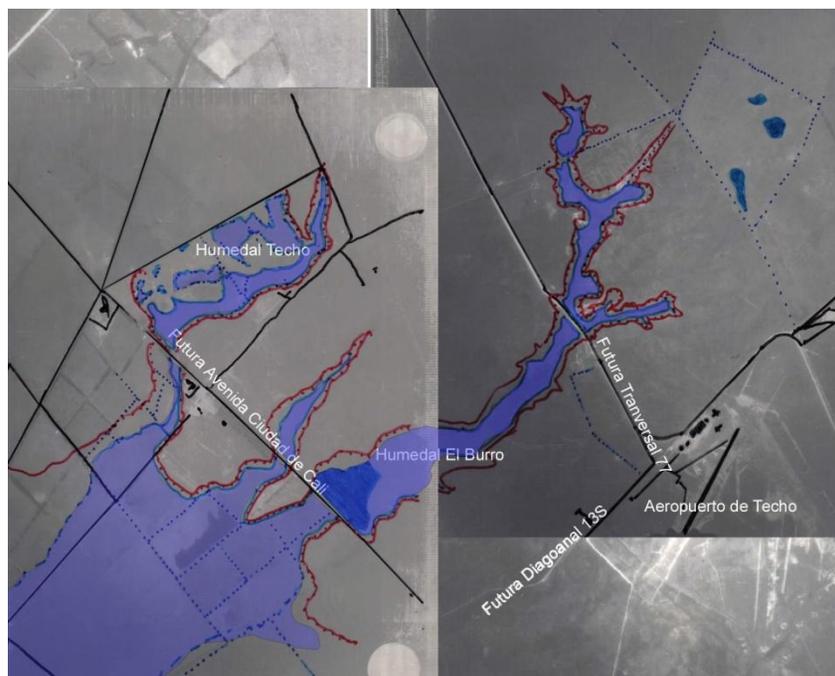
De acuerdo con Muñoz, J.M. 2006, el Humedal de Techo es un drenaje impedido con afluentes directos de la escorrentía circunvecina, presenta una dirección de SE-NW y se caracteriza por ser una depresión en forma de cárcava, la cual desembocaba en la llanura de inundación del río Bogotá en donde se unía con las aguas transportadas por el Humedal El Burro y otros cauces de menor tamaño para formar un cauce somero hasta el Río Bogotá.

**Figura 27. Fotomosaico con interpretación fotogeológica de los humedales Burro y Techo a partir de una aerofotografía de 1938. En azul se representa el cauce y cuerpos de agua, en rojo las terrazas y en negro las obras civiles (Muñoz, J.M. 2006)**

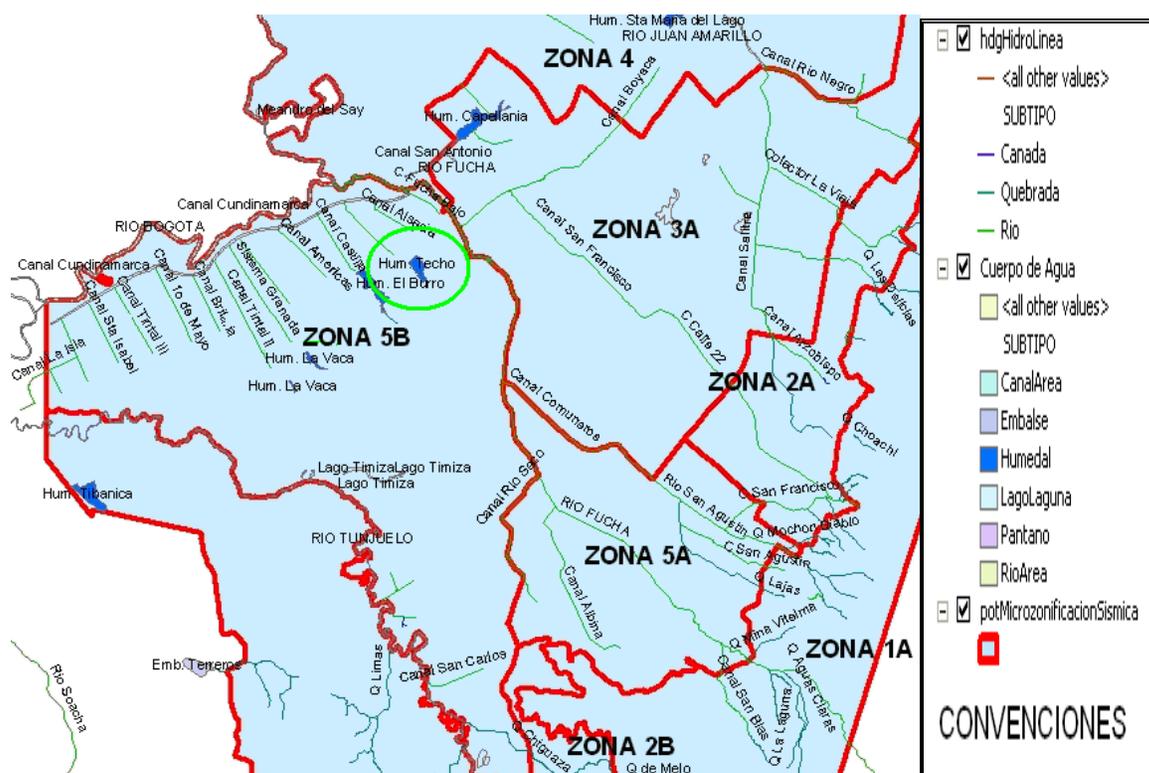
En esta zona de la ciudad se espera tener niveles máximos de aceleración máxima horizontal ( $A_m$ ) de 0,20 g, lo cual representa un valor relativamente bajo dentro del contexto de la ciudad. Es así como en los cerros se espera una  $A_m$  de 0,24 g, en los piedemontes, 0,30 g, en la zona lacustre A 0,25 g y en la zona lacustre B 0,16 g. No obstante, las condiciones del subsuelo son poco favorables y se trata por tanto de una zona con restricciones para la construcción de estructuras.

Figura 28. Microzonificación sísmica (INGEOMINAS – U. Andes, 1997), Decreto 074/2001. Fuente: Sistema de Información Geográfica EAAB (2008)

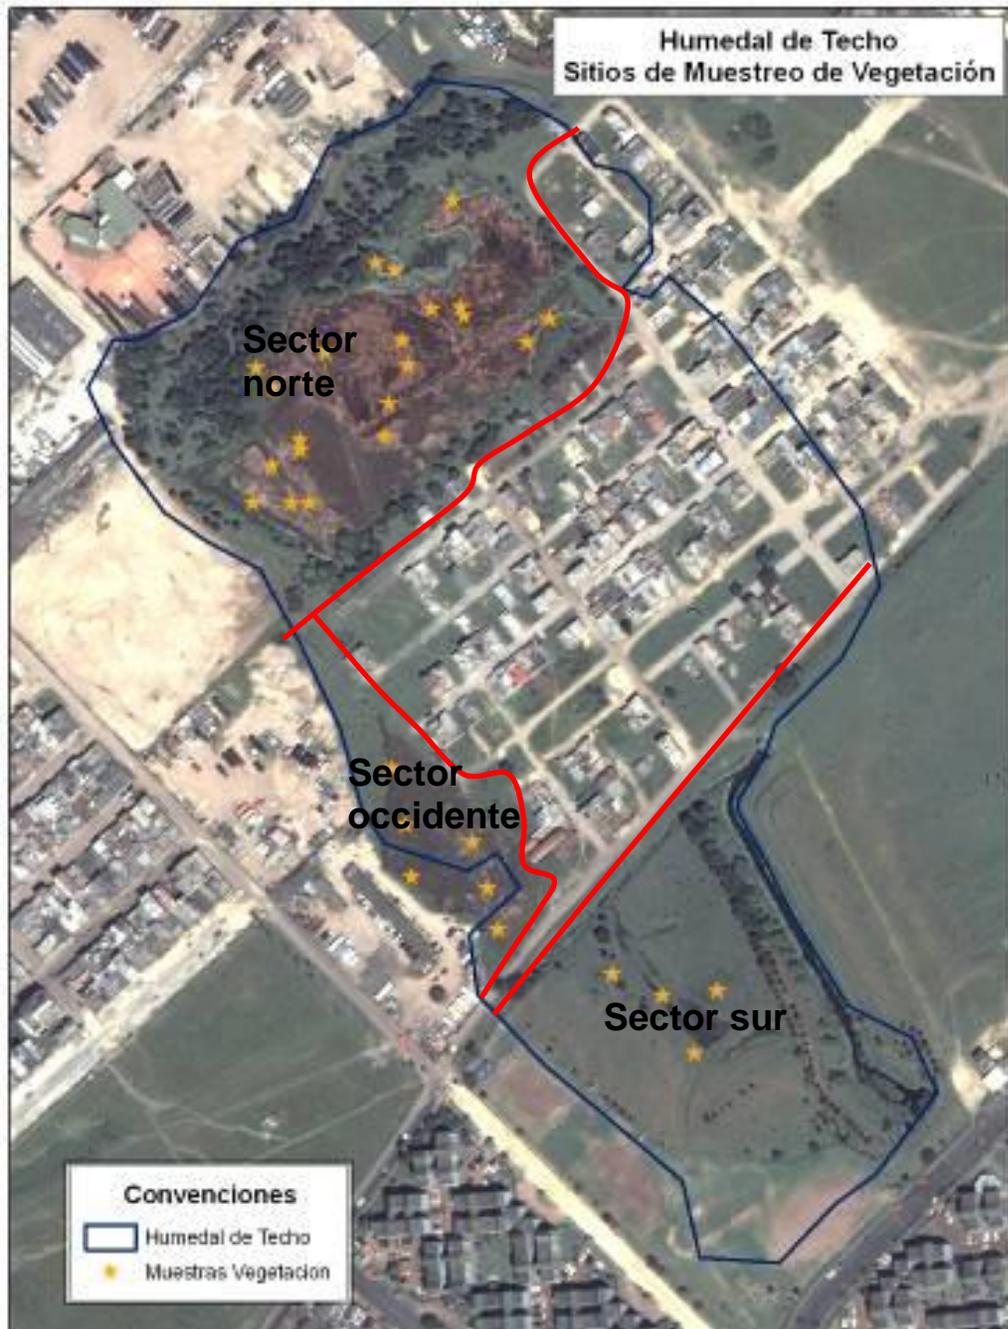
Figura 30. Sectorización del humedal de Techo para la identificación de los tipos de vegetación.

Para el análisis de los tipos de vegetación, el humedal fue dividido en tres sectores (sur, occidental y norte, figura 30). Posterior a la descripción por sector, se realizó una síntesis de la estructura y composición florística de las 5 comunidades vegetales acuáticas definidas para la totalidad del ecosistema. En la Tabla 10, Tabla 11 y en anexo 4, se presenta el Inventario Florístico y la tabla de doble entrada resultado del análisis de clasificación de las comunidades vegetales acuáticas.

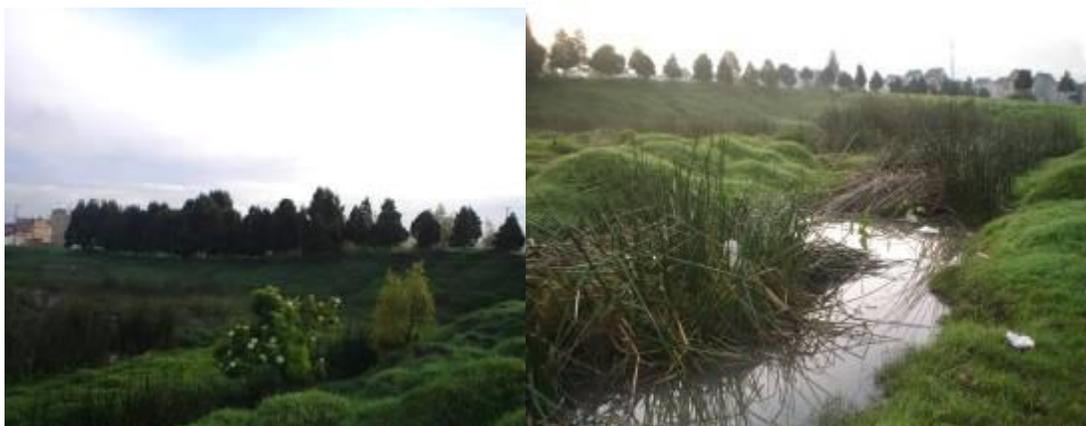
Figura 31. Vegetación predominante en el fragmento sur del Humedal de Techo

Este sector está conformado por una franja de acacias (altura del dosel: 5 – 10 m) y unos pocos individuos de sauce (*Salix humboldtii*), sauco (*Sambucus peruviana*), higuierillo (*Ricinus communis*) y guayacán (*Lafoensia speciosa*). Se podría llegar a deducir que estas coberturas arbóreas y arbustivas cubren menos del 20% del área. En cuanto a vegetación herbácea, esta es mínima y se concentra a ciertos individuos de *Senecio madagascarensis*. Hay un gran predominio del pasto kikuyo (*Pennisetum clandestinum*). (Figura 31).

Este sector del humedal estaría dentro de la categoría de bosque exótico (BE), es decir, bosques o rodales densos o ralos de árboles exóticos (eucaliptos, acacias, jazmín del cabo o urapanes).

En este sector, hoy día convertido en una zona de potrero con una pequeña porción de junco (*Schoenoplectus californicus*) (Figura 31) no se encontró herpetofauna. Definitivamente no hay hábitat propicio para los anuros, debido a que aunque se observa junco, este está en franca disminución, debido a que se encuentra rodeado por pasto Kikuyo que impide su extensión. En cuanto a las culebras y debido a lo concurrido de la zona por el ganado y esporádicamente por las personas, se cree que no es un buen hábitat para su establecimiento. Este sector en la actualidad sirve más como zona de pastoreo, ya anteriormente mencionado, y probablemente como zona de recreo. Estas actividades alejan y deterioran los hábitats propicios para la fauna nativa y pone en duda un futuro establecimiento de esta fauna en aquella porción.

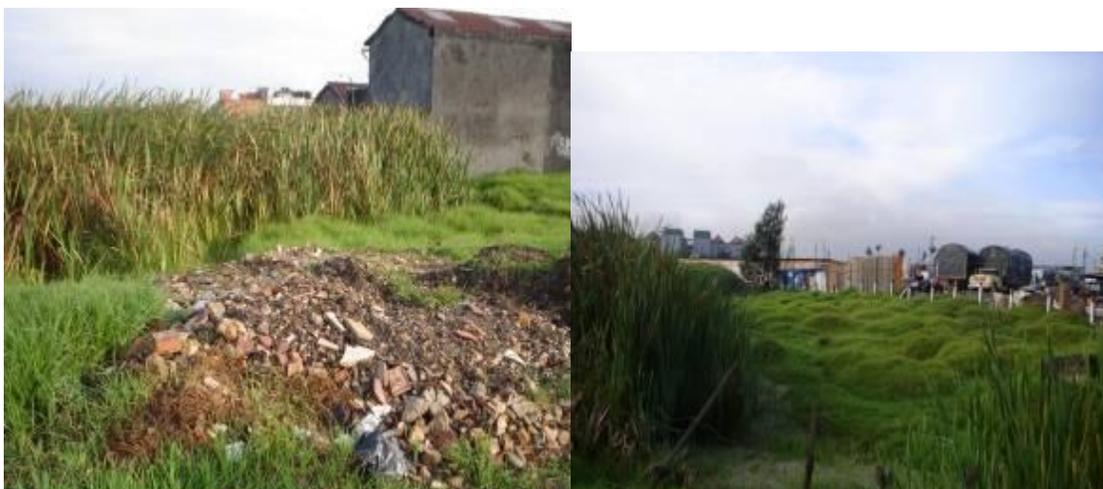
**Figura 32. Vegetación presente en el sector occidental (tercio medio) del Humedal de Techo**

Esta sección reducida, presenta una cobertura casi nula en cuanto a árboles y arbustos. Existen uno o dos individuos de acacia, urapán, sauco y retamo espinoso. Se destacan como vegetación herbácea las especies *Verbena litoralis*, *Solanum quitoense*, *Senecio madagascarensis*, *Holcus lanatus* y *Sonchus oleraceus*. (Figura 32)

Como vegetación acuática prevalece la especie *Typha dominguensis* con ciertos parches de *Lemna spp*, *Hydrocotyle ranunculoides*, *Nasturtium officinale* y *Pennisetum clandestinum* que corresponde al hábitat eneal (EN) de la Figura 32.

La zona de ronda en este sector es reducida, está limitada a un sendero estrecho que sirve de paso a los habitantes del sector. En su parte más amplia se observan escombros de construcciones aledañas, al igual que tierra depositada que extraen para la construcción de viviendas (Figura 32). Hacia el parqueadero la zona de ronda es más reducida, queda una pequeña porción de potrero con basura y escombros. En este sector no se encontraron individuos de ninguna especie nativa (principalmente culebras), y de hecho es difícil su establecimiento en estos sectores debido a que es un sector concurrido por las personas y de constantes actividades humanas que van en contra de la conservación del humedal. Es muy probable que en este sector la fauna que lo habite esté dada más por perros y ratas y ratones, que por fauna silvestre propia de estos ecosistemas.

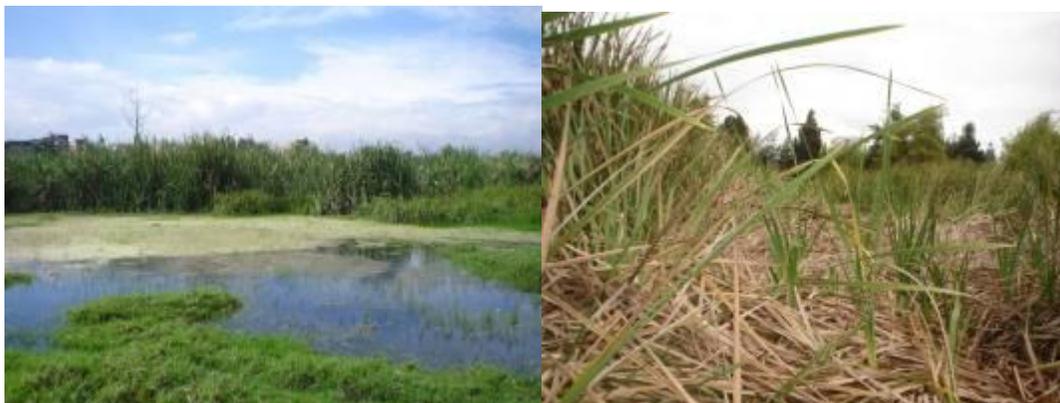
**Figura 33. Vegetación acuática del fragmento norte del Humedal de Techo**

La comunidad de *Typha dominguensis* prevalece en gran parte de este sector y tiene un porcentaje de cobertura del 67%. Como especies asociadas están *Hydrocotyle ranunculoides*; *Carex lurida*, *Limnobium laevigatum*, *Ludwigia peploides*, *Pennisetum clandestinum*; *Lemna spp*, *Nasturtium officinale*, *Polygonum hydropiperoides* y *Azolla filiculoides* (Figura 33).

Por cantos, aunque no se hicieron muestreos nocturnos, periodo de mayor actividad de *H. labialis*, se puede asumir una congregación de la mayor población de anuros en aquellos lugares de mayor agua, es decir, en la parte del humedal que aún conserva una pequeña porción de espejo de agua. De hecho este lugar es el que presenta una mayor diversidad de avifauna ver Figura 33.

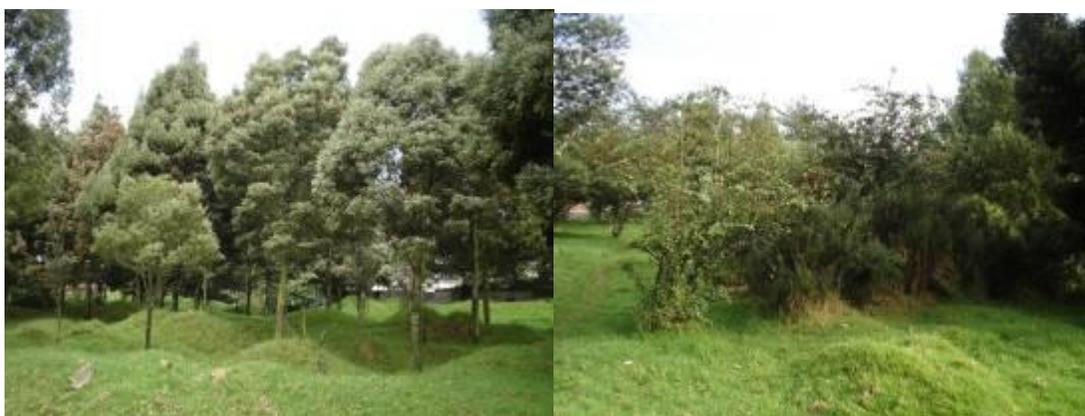
**Figura 34. Vegetación arbórea del sector norte del Humedal de Techo**

Teniendo en cuenta la clasificación fisionómica de la vegetación de los humedales del Distrito Capital como hábitats para fauna (Stiles y Rosselli 2004), en esta porción del humedal, se presentan tres categorías: árboles de sauce (AS), matorral espinoso – moral (MM) y bosque exótico (BE) Figura 34

Estas categorías se reflejan especialmente en el sector sur del tercio bajo y aproximadamente el 50 – 75 % del área corresponden a bosque exótico (acacias) con parches pequeños a medianos de retamos espinoso y liso y árboles de sauce paralelos al espejo de agua (Figura 34). Inmersos en estas coberturas, se encuentran ciertos árboles y arbustos de las especies de arrayán (*Myrcianthes leucoxylla*), carbonero (*Calliandra carbonaria*), chicalá (*Tecoma stans*) y holly espinoso (*Pyracanta coccinea*).
