**PONTIFICIA UNIVERSIDAD JAVERIANA  
EMPRESA DE ACUEDUCTO Y ALCANTARILLADO DE BOGOTÁ**

**PLAN DE MANEJO AMBIENTAL DEL HUMEDAL DE TECHO**

**Bogotá, Marzo de 2007**

**Ajustes Julio de 2009**

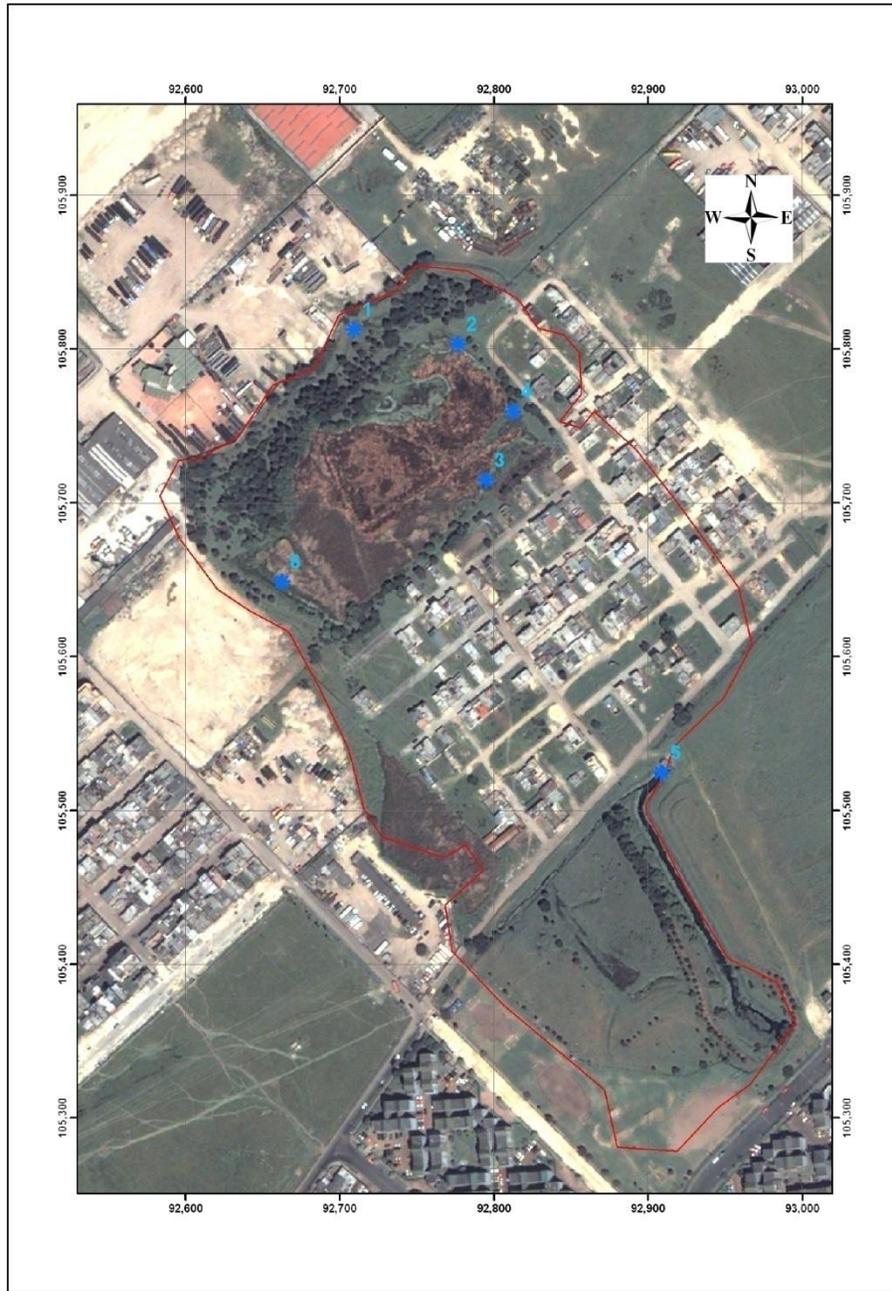
**Figura 41. Estaciones de Muestreo de Aguas, Ortofoto (EAAB, 2007).**

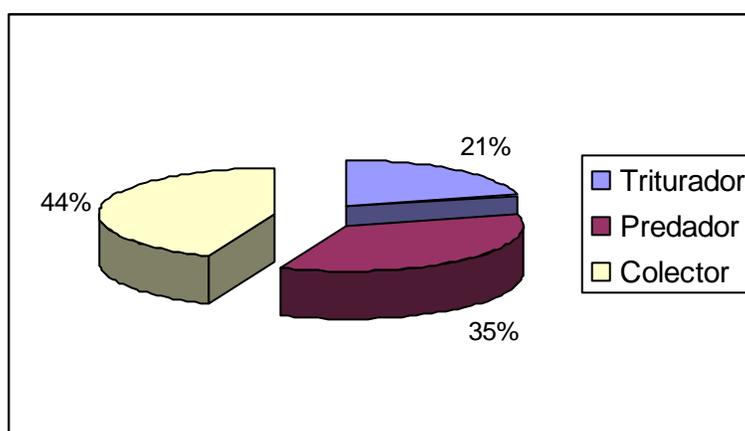
**Figura 43. Niveles tróficos de la fauna béntica.**

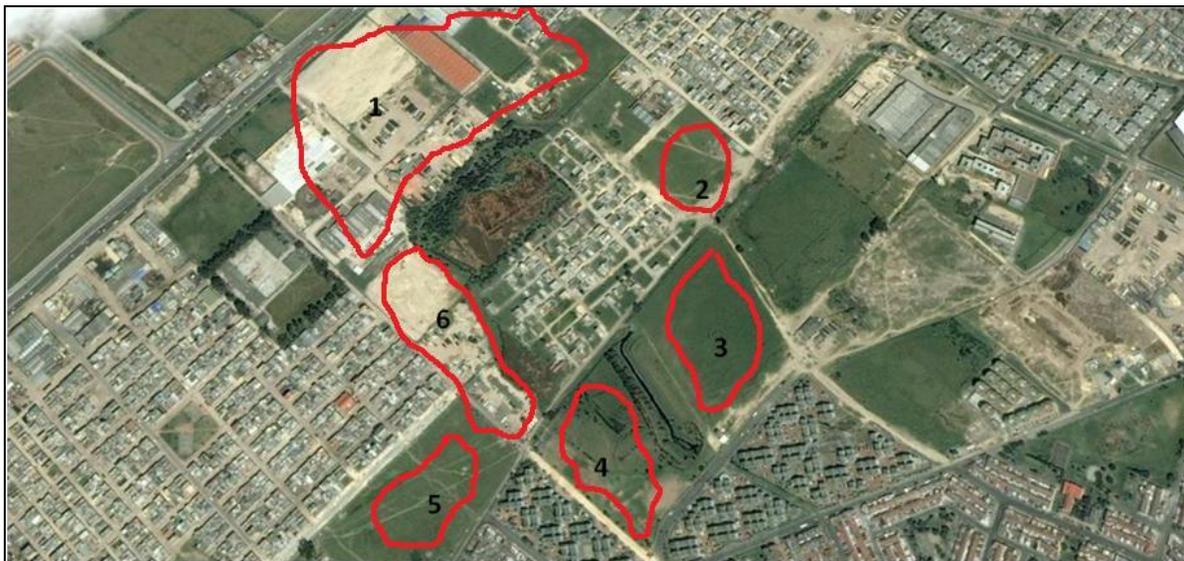
**Figura 53 Imagen satelital del área aledaña del Humedal de Techo (EAAB, 2007). Fuente: Google Earth.**

1. Zona fábricas y bodegas; 2. IED Gustavo Rojas; 3. Conjunto Constructora Bolívar; 4. Canchas y parque; 5. Urbanización; 6. Parqueadero.

Como se muestra en la Figura 53, la mancha café que representa la parte más conservada del humedal y la línea delgada entre los sectores 3 y 4, que representa la parte alta del Humedal de Techo, están quedándose desconectadas o asfixiadas, por el crecimiento del denominado asentamiento ilegal Lagos de Castilla de acuerdo a Decreto 457 de 2008, es decir por el “desarrollo” urbano.

Existe un sector (las hileras de casas, del lado del humedal, más cercanas al globo 2 representado en la misma Figura 53) que a pesar de haber nacido como un desarrollo informal, parte del desarrollo no planificado Lagos de Castilla, fue legalizado posteriormente.

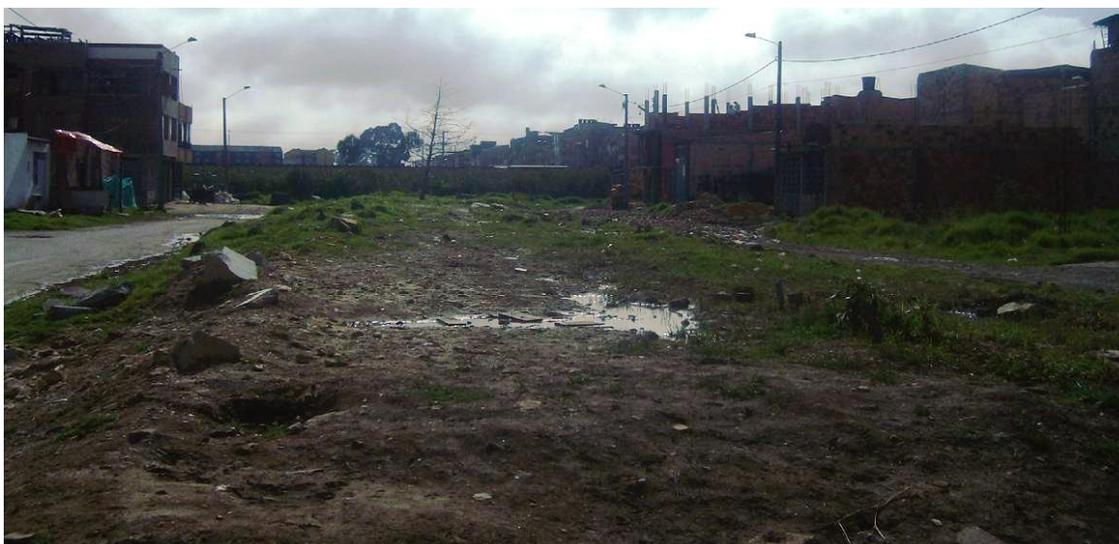
**Figura 55.** Imagen del desarrollo no planificado Lagos de Castilla (2008) con la reserva para el futuro paso de la avenida A. Mejía, proyectada hace varias décadas.

A partir del año 1992, los lotes fueron vendidos por parte de la Inmobiliaria La Colina, cuyas oficinas quedaban en la calle 72 y posteriormente, en el barrio Castilla de la Localidad de Kennedy. Los trazados del barrio estaban perfectamente delimitados, inclusive, se dejó libre una franja ancha, aproximadamente de 4 carriles, de lo que debe ser la Avenida Agoberto Mejía. Como se detalla en la Figura 54, el espacio que esta franja ocupa, a lo largo de todo el barrio, pudo haber significado unos 30 o 35 lotes más: *“Quien hizo el loteo conocía muy bien las proyecciones de planeación de la ciudad”*, menciona uno de los entrevistados al respecto.

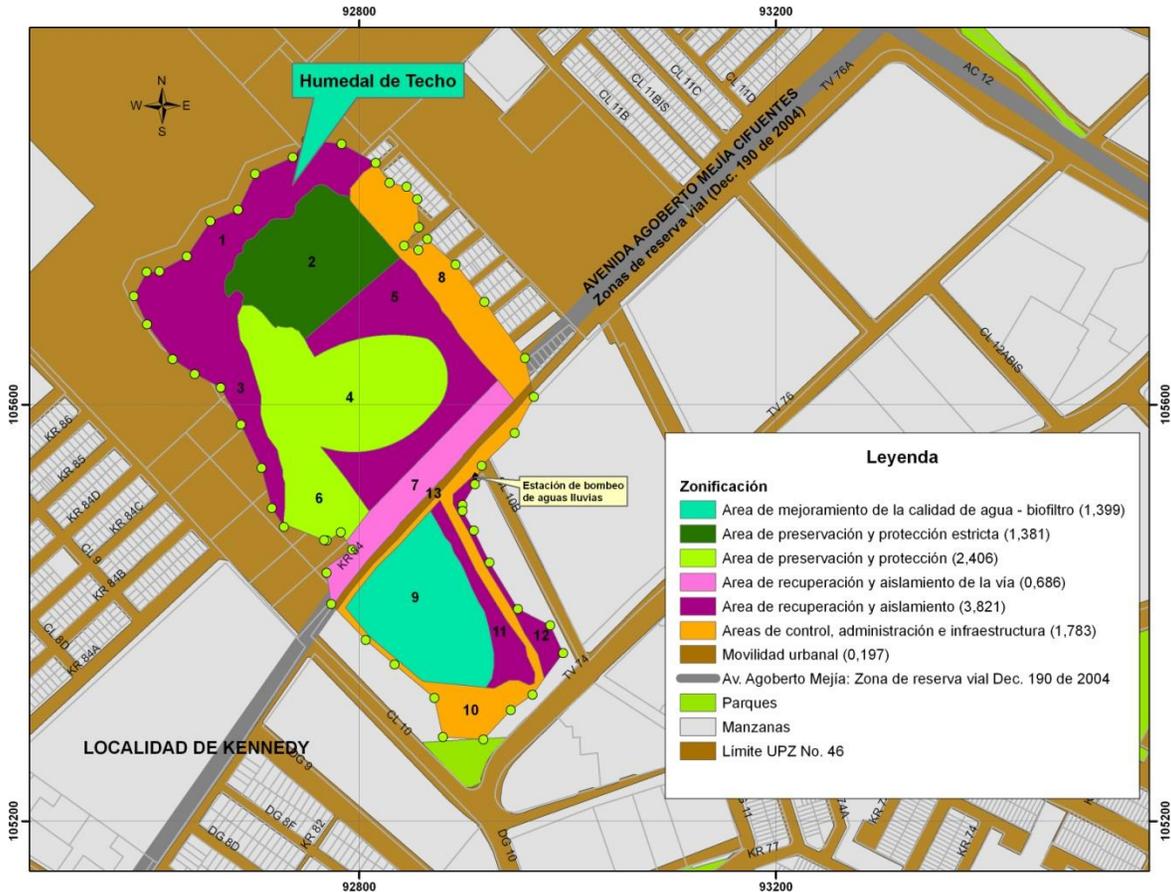
**Figura 60 Propuesta de Zonificación**
